การตรวจสภาพฝายและแนวทางแก้ไขปรับปรุงเพื่อเพิ่มประสิทธิภาพฝาย

รหัสฝายที่ : WPH021300503

ชื่อฝาย ห้วยผาเฮือน **ชื่อลำน้ำ** ห้วยผาเฮือน **ลำน้ำสาขาของ** น้ำปุ/แม่คำมี/แม่น้ำยม **ประเภทลำน้ำ** ลำห้วย **วันที่สำรวจ** 9 พ.ค. 68

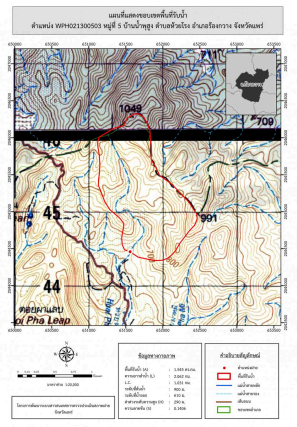
1. ส่วนป้องกันเหนือน้ำ : ☐ ใช้งานได้ดี ☐ ปานกลาง ☐ ทรุดโทรม	ตะกอนมีมาก	**2. ส่วนเหนือน้ำ :** ☐ ใช้งานได้ดี ☐ ปานกลาง ☐ ทรุดโทรม	ตะกอนมีมาก
3. ส่วนควบคุมน้ำ : ☑ ใช้งานได้ดี ☐ ปานกลาง ☐ ทรุดโทรม		**4. ส่วนท้ายน้ำ :** ☑ ใช้งานได้ดี ☐ ปานกลาง ☐ ทรุดโทรม	ตะกอนมีน้อย

พื้นที่รับน้ำของฝายและข้อมูลประกอบ		สภาพโดยรวมของฝายและแนวทางแก้ไขปรับปรุงเบื้องต้น
	<u>ข้อมูลพื้นที่รับน้ำของฝาย</u> A = 1.54 ตารางกิโลเมตร L = 2.06 กิโลเมตร LC = 1.03 กิโลเมตร H = 290 เมตร s = 0.14 c = 0.25 I = 120 มิลลิเมตร/ชั่วโมง Return period = 100 ปี อัตราการไหลสูงสุด = 12.89 ลบ.ม./วินาที	**สภาพโดยรวมของฝาย** เป็นฝาย มข.2527 มีอายุมากกว่า 10 ปี ในความรับผิดชอบของ อบจ.แพร่ มีสภาพในแต่ละส่วนดังนี้ ส่วน Protection เหนือน้ำ : ไม่มี ส่วนเหนือน้ำ : ไม่มี ส่วนควบคุมน้ำ : ปกติมีวัชพืชขึ้นปานกลาง ส่วนท้ายน้ำ : ปกติมีวัชพืชขึ้นน้อย ส่วน Protection ท้ายน้ำ : ไม่มี ระบบส่งน้ำ : ไม่มี มีสภาพตะกอนหน้าฝาย : มาก **แนวทางแก้ไขปรับปรุงเบื้องต้น** มีสภาพโดยรวมปกติ ควรวางมาตรการขุดลอก และกำจัดวัชพืชตามเวลาที่เหมาะสม
