การตรวจสภาพฝายและแนวทางแก้ไขปรับปรุงเพื่อเพิ่มประสิทธิภาพฝาย

รหัสฝายที่ : WPH021400101

ชื่อฝาย **ชื่อลำน้ำ** ห้วยวัวเน่า **ลำน้ำสาขาของ** แม่ยางหลวง/แม่น้ำยม **ประเภทลำน้ำ** ลำห้วย **วันที่สำรวจ** 8 พ.ค. 68

หมู่บ้าน หมู่ที่ 1 บ้านแม่ทราย **ตำบล** แม่ทราย **อำเภอ** ร้องกวาง **จังหวัด** แพร่

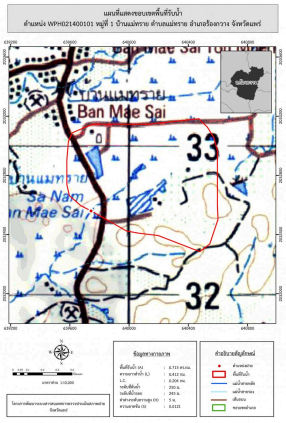
1. ส่วนป้องกันเหนือน้ำ : ☐ ใช้งานได้ดี ☐ ปานกลาง ☐ ทรุดโทรม	ตะกอนมีปานกลาง
2. ส่วนเหนือน้ำ : ☐ ใช้งานได้ดี ☐ ปานกลาง ☐ ทรุดโทรม	ตะกอนมีปานกลาง
3. ส่วนควบคุมน้ำ : ☑ ใช้งานได้ดี ☐ ปานกลาง ☐ ทรุดโทรม	
4. ส่วนท้ายน้ำ : ☑ ใช้งานได้ดี ☐ ปานกลาง ☐ ทรุดโทรม	ตะกอนมีน้อย

5. ส่วนป้องกันท้ายน้ำ : ☐ ใช้งานได้ดี ☐ ปานกลาง ☐ ทรุดโทรม	ตะกอนมีน้อย
6. ระบบส่งน้ำ : ☐ ใช้งานได้ดี ☐ ปานกลาง ☐ ทรุดโทรม

มีสภาพในแต่ละส่วนดังนี้ ส่วน Protection เหนือน้ำ : ไม่มี ส่วนเหนือน้ำ : ไม่มี ส่วนควบคุมน้ำ : ปกติ ส่วนท้ายน้ำ : ปกติมีวัชพืชขึ้นน้อย ส่วน Protection ท้ายน้ำ : ไม่มี ระบบส่งน้ำ : ไม่มี

มีสภาพตะกอนหน้าฝาย : ปานกลาง

มีสภาพโดยรวมปกติ ควรวางมาตรการขุดลอก และกำจัดวัชพืชตามเวลาที่เหมาะสม
