การตรวจสภาพฝายและแนวทางแก้ไขปรับปรุงเพื่อเพิ่มประสิทธิภาพฝาย

รหัสฝายที่ : WPH021400106

ชื่อฝาย **ชื่อลำน้ำ** ห้วยวัวเน่า **ลำน้ำสาขาของ** ร่องหอย/แม่ยางหลวง/แม่น้ำยม **ประเภทลำน้ำ** ลำห้วย **วันที่สำรวจ** 8 พ.ค. 68

หมู่บ้าน หมู่ที่ 1 บ้านแม่ทราย **ตำบล** แม่ทราย **อำเภอ** ร้องกวาง **จังหวัด** แพร่

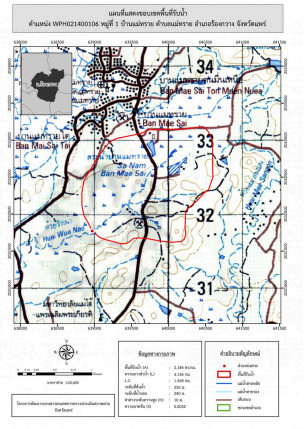
1. ส่วนป้องกันเหนือน้ำ : ☐ ใช้งานได้ดี ☐ ปานกลาง ☐ ทรุดโทรม	ตะกอนมีมาก	**2. ส่วนเหนือน้ำ :** ☐ ใช้งานได้ดี ☐ ปานกลาง ☐ ทรุดโทรม	ตะกอนมีมาก
3. ส่วนควบคุมน้ำ : ☐ ใช้งานได้ดี ☐ ปานกลาง ☑ ทรุดโทรม		**4. ส่วนท้ายน้ำ :** ☐ ใช้งานได้ดี ☐ ปานกลาง ☑ ทรุดโทรม	ตะกอนมีน้อย

5. ส่วนป้องกันท้ายน้ำ : ☐ ใช้งานได้ดี ☐ ปานกลาง ☐ ทรุดโทรม	ตะกอนมีน้อย	**6. ระบบส่งน้ำ :** ☑ ใช้งานได้ดี ☐ ปานกลาง ☐ ทรุดโทรม	ตะกอนมีน้อย

พื้นที่รับน้ำของฝายและข้อมูลประกอบ		สภาพโดยรวมของฝายและแนวทางแก้ไขปรับปรุงเบื้องต้น
	<u>ข้อมูลพื้นที่รับน้ำของฝาย</u> A = 2.19 ตารางกิโลเมตร L = 3.14 กิโลเมตร LC = 1.57 กิโลเมตร H = 10 เมตร s = 0 c = 0.25 I = 90 มิลลิเมตร/ชั่วโมง Return period = 100 ปี อัตราการไหลสูงสุด = 13.68 ลบ.ม./วินาที	**สภาพโดยรวมของฝาย** เป็นฝาย คสล. ก่อสร้างโดยที่ว่าการอำเภอร้องกวาง เมื่อปี พ.ศ.2525 อายุ 43 ปี มีสภาพในแต่ละส่วนดังนี้ ส่วน Protection เหนือน้ำ : ไม่มี ส่วนเหนือน้ำ : ไม่มี ส่วนควบคุมน้ำ : มีการกัดเซาะ ทรุดตัว แตกร้าว และมีการเคลื่อนตัวปานกลาง มีรูโพรง และรั่วมาก มีเศษกิ่งไม้มาติดบริเวณตัวฝายทำให้กีดขวางทางน้ำ และมีวัชพืชขึ้นปานกลาง ส่วนท้ายน้ำ : มีการกัดเซาะ ทรุดตัว แตกร้าว และมีการเคลื่อนตัวปานกลาง มีรูโพรง และรั่วมาก มีเศษกิ่งไม้มาติดบริเวณตัวฝายทำให้กีดขวางทางน้ำ และมีวัชพืชขึ้นปานกลาง ส่วน Protection ท้ายน้ำ : ไม่มี ระบบส่งน้ำ : ปกติมีวัชพืชขึ้นน้อย มีสภาพตะกอนหน้าฝาย : มาก **แนวทางแก้ไขปรับปรุงเบื้องต้น** เนื่องจากสภาพฝายค่อนข้างเก่า และทรุดโทรมมากไม่คุ้มค่าในการปรับปรุง ควรพิจารณารื้อถอนและก่อสร้างใหม่ในรูแบบ และขนาดที่เหมาะสม
