# การตรวจสภาพฝายและแนวทางแก้ไขปรับปรุงเพื่อเพิ่มประสิทธิภาพฝาย

**รหัสฝายที่ :** WPH021400108

**ชื่อฝาย** นายาง **ชื่อลำน้ำ** นายาง **ลำน้ำสาขาของ** แม่ยางหลวง/แม่น้ำยม **ประเภทลำน้ำ** ลำห้วย **วันที่สำรวจ** 8 พ.ค. 68

**หมู่บ้าน** หมู่ที่ 1 บ้านแม่ทราย **ตำบล** แม่ทราย **อำเภอ** ร้องกวาง **จังหวัด** แพร่

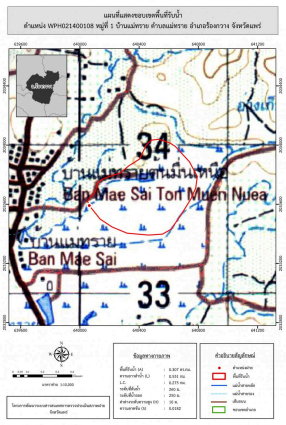
**3. ส่วนควบคุมน้ำ :** ☐ ใช้งานได้ดี ☐ ปานกลาง ☑ ทรุดโทรม

**4. ส่วนท้ายน้ำ :** ☐ ใช้งานได้ดี ☐ ปานกลาง ☑ ทรุดโทรม — ตะกอนมีน้อย

เป็นฝายที่ก่อสร้างโดย อบต.แม่ทราย มีอายุมากกว่า 10 ปี มีสภาพในแต่ละส่วนดังนี้ ส่วน Protection เหนือน้ำ : ไม่มี ส่วนเหนือน้ำ : ไม่มี ส่วนควบคุมน้ำ : มีการกัดเซาะ แตกร้าว มีรูโพรง รั่ว และมีการเคลื่อนตัวปานกลาง ทรุดตัวน้อย มีวัชพืชขึ้นน้อย (การรั่วเป็นการรั่วลอดใต้ตัวฝาย) ส่วนท้ายน้ำ : มีการกัดเซาะ แตกร้าว มีรูโพรง รั่ว และมีการเคลื่อนตัวปานกลาง ทรุดตัวน้อย มีวัชพืชขึ้นน้อย (การรั่วเป็นการรั่วลอดใต้ตัวฝาย) ส่วน Protection ท้ายน้ำ : ระบบส่งน้ำ : ไม่มี มีสภาพตะกอนหน้าฝาย : ปานกลาง

เนื่องจากสภาพฝายค่อนทรุดโทรมมากไม่คุ้มค่าในการปรับปรุง ควรพิจารณารื้อถอนและก่อสร้างใหม่ในรูแบบ และขนาดที่เหมาะสม
