การตรวจสภาพฝายและแนวทางแก้ไขปรับปรุงเพื่อเพิ่มประสิทธิภาพฝาย

รหัสฝายที่ : WPH021400109

ชื่อฝาย ทุ่งแพะ **ชื่อลำน้ำ** แม่ทราย **ลำน้ำสาขาของ** แม่ยางหลวง/แม่น้ำยม **ประเภทลำน้ำ** ลำห้วย **วันที่สำรวจ** 8 พ.ค. 68

หมู่บ้าน หมู่ที่ 1 บ้านแม่ทราย **ตำบล** แม่ทราย **อำเภอ** ร้องกวาง **จังหวัด** แพร่

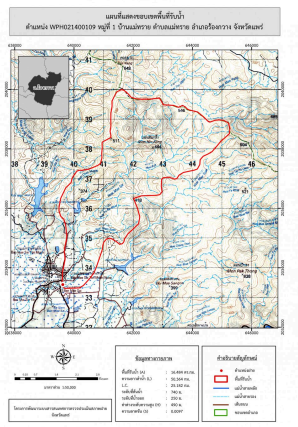
4. ส่วนท้ายน้ำ : ☐ ใช้งานได้ดี ☑ ปานกลาง ☐ ทรุดโทรม — ตะกอนมีน้อย

เป็นฝายที่ก่อสร้างโดย อบต.แม่ทราย เมื่อปี พ.ศ.2553 มีอายุ 15 ปี มีสภาพในแต่ละส่วนดังนี้ ส่วน Protection เหนือน้ำ : ไม่มี ส่วนเหนือน้ำ : ปกติมีวัชพืชขึ้นปานกลาง ส่วนควบคุมน้ำ : มีการกัดเซาะ ทรุดตัว แตกร้าว มีรูโพรง และรั่วน้อย มีวัชพืชขึ้นน้อย ส่วนท้ายน้ำ : มีการกัดเซาะ ทรุดตัว แตกร้าว มีรูโพรง รั่ว และมีการเคลื่อนตัวปานกลาง มีวัชพืชขึ้นน้อย ส่วน Protection ท้ายน้ำ : ไม่มี ระบบส่งน้ำ : ปกติมีวัชพืชขึ้นน้อย มีสภาพตะกอนหน้าฝาย : ปานกลาง

ตัวฝายยังมีสภาพพอใช้งานได้ แต่ส่วนท้ายน้ำมีการกัดเซาะ และทรุดตัวค่อนข้างมาก ควรปรับปรุงส่วนท้ายน้ำ และก่อสร้างส่วน Protection ท้ายน้ำเพื่อป้องกันการกัดเซาะซึ่งอยากส่งผลต่อส่วนควบคุมน้ำในอนาคต
