การตรวจสภาพฝายและแนวทางแก้ไขปรับปรุงเพื่อเพิ่มประสิทธิภาพฝาย

รหัสฝายที่ : WPH021400202

ชื่อฝาย เก๊าแก **ชื่อลำน้ำ** แม่ยางหลวง **ลำน้ำสาขาของ** แม่น้ำยม **ประเภทลำน้ำ** ลำห้วย **วันที่สำรวจ** 8 พ.ค. 68

หมู่บ้าน หมู่ที่ 2 บ้านแม่ทรายต้นมื่น **ตำบล** แม่ทราย **อำเภอ** ร้องกวาง **จังหวัด** แพร่

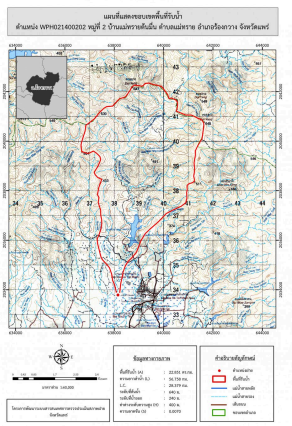
เป็นฝาย มข.2527 ก่อสร้างโดยที่ว่าการอำเภอร้องกวาง มีอายุมากกว่า 15 ปี มีสภาพในแต่ละส่วนดังนี้ ส่วน Protection เหนือน้ำ : ไม่มี ส่วนเหนือน้ำ : ไม่มี ส่วนควบคุมน้ำ : ปกติมีวัชพืชขึ้นน้อย ส่วนท้ายน้ำ : ปกติ ส่วน Protection ท้ายน้ำ : ไม่มี ระบบส่งน้ำ : ปกติมีวัชพืชขึ้นน้อย มีสภาพตะกอนหน้าฝาย : มาก

มีสภาพโดยรวมปกติ ควรวางมาตรการขุดลอก และกำจัดวัชพืชตามเวลาที่เหมาะสม
