การตรวจสภาพฝายและแนวทางแก้ไขปรับปรุงเพื่อเพิ่มประสิทธิภาพฝาย

รหัสฝายที่ : WPH021400203

ชื่อฝาย **ชื่อลำน้ำ** ห้วยสุ **ลำน้ำสาขาของ** แม่ยางหลวง/แม่น้ำยม **ประเภทลำน้ำ** ลำห้วย **วันที่สำรวจ** 8 พ.ค. 68

หมู่บ้าน หมู่ที่ 2 บ้านแม่ทรายต้นมื่น **ตำบล** แม่ทราย **อำเภอ** ร้องกวาง **จังหวัด** แพร่

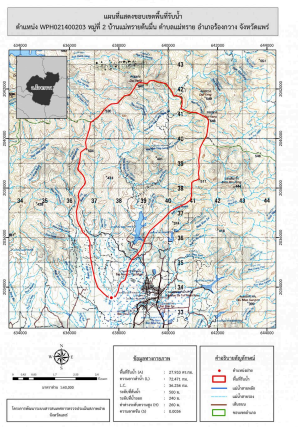
3. ส่วนควบคุมน้ำ : ☐ ใช้งานได้ดี ☐ ปานกลาง ☑ ทรุดโทรม

4. ส่วนท้ายน้ำ : ☐ ใช้งานได้ดี ☐ ปานกลาง ☑ ทรุดโทรม — ตะกอนมีน้อย

มีสภาพในแต่ละส่วนดังนี้ ส่วน Protection เหนือน้ำ : ไม่มี ส่วนเหนือน้ำ : ไม่มี ส่วนควบคุมน้ำ : มีการกัดเซาะ ทรุดตัว และแตกร้าวปานกลาง มีรูโพรง รั่ว และมีการเคลื่อนตัวน้อย มีวัชพืชขึ้นปานกลาง ส่วนท้ายน้ำ : มีการกัดเซาะ ทรุดตัว แตกร้าว มีรูโพรง รั่ว และมีการเคลื่อนตัวปานกลาง มีวัชพืชขึ้นปานกลาง ส่วน Protection ท้ายน้ำ : ไม่มี ระบบส่งน้ำ : ปกติมีวัชพืชขึ้นน้อย มีสภาพตะกอนหน้าฝาย : มาก

เนื่องจากสภาพฝายค่อนข้างเก่า และทรุดโทรมมากไม่คุ้มค่าในการปรับปรุง ควรพิจารณารื้อถอน และก่อสร้างใหม่ในรูแบบ และขนาดที่เหมาะสม
