การตรวจสภาพฝายและแนวทางแก้ไขปรับปรุงเพื่อเพิ่มประสิทธิภาพฝาย

รหัสฝายที่ : WPH021400206

ชื่อฝาย ทุ่งหลวง **ชื่อลำน้ำ** ห้วยโป่ง **ลำน้ำสาขาของ** แม่ยางหลวง/แม่น้ำยม **ประเภทลำน้ำ** ลำห้วย **วันที่สำรวจ** 8 พ.ค. 68

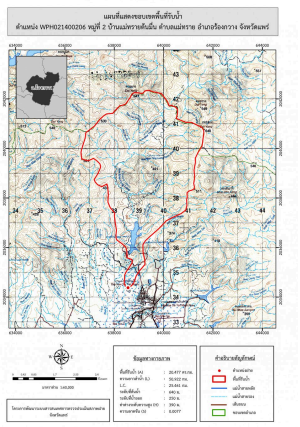
มีสภาพในแต่ละส่วนดังนี้ ส่วน Protection เหนือน้ำ : ไม่มี ส่วนเหนือน้ำ : ไม่มี ส่วนควบคุมน้ำ : ปกติมีวัชพืชขึ้นน้อย ส่วนท้ายน้ำ : ปกติมีวัชพืชขึ้นน้อย ส่วน Protection ท้ายน้ำ : ไม่มี ระบบส่งน้ำ : ปกติมีวัชพืชขึ้นน้อย มีสภาพตะกอนหน้าฝาย : มาก

มีสภาพโดยรวมปกติ ควรวางมาตรการขุดลอก และกำจัดวัชพืชตามเวลาที่เหมาะสม
