การตรวจสภาพฝายและแนวทางแก้ไขปรับปรุงเพื่อเพิ่มประสิทธิภาพฝาย

รหัสฝายที่ : WPH021400301

ชื่อฝาย **ชื่อลำน้ำ** แม่ทราย **ลำน้ำสาขาของ** แม่ยางหลวง/แม่น้ำยม **ประเภทลำน้ำ** ลำห้วย **วันที่สำรวจ** 8 พ.ค. 68

หมู่บ้าน หมู่ที่ 3 บ้านแม่ทรายใต้ **ตำบล** แม่ทราย **อำเภอ** ร้องกวาง **จังหวัด** แพร่

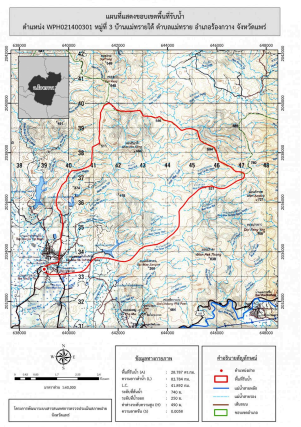
3. ส่วนควบคุมน้ำ : ☐ ใช้งานได้ดี ☐ ปานกลาง ☑ ทรุดโทรม

4. ส่วนท้ายน้ำ : ☐ ใช้งานได้ดี ☐ ปานกลาง ☑ ทรุดโทรม ตะกอนมีน้อย

เป็นฝายที่ก่อสร้างโดย อบต.แม่ทราย มีอายุมากกว่า 40 ปี มีสภาพในแต่ละส่วนดังนี้ ส่วน Protection เหนือน้ำ : ไม่มี ส่วนเหนือน้ำ : ไม่มี ส่วนควบคุมน้ำ : มีการกัดเซาะ ทรุดตัว แตกร้าว มีรูโพรง รั่ว และมีการเคลื่อนค่อนข้างมาก มีวัชพืชขึ้นน้อย (การรั่วเป็นการรั่วลอดใต้ตัวฝาย) ส่วนท้ายน้ำ : มีการกัดเซาะ ทรุดตัว แตกร้าว มีรูโพรง รั่ว และมีการเคลื่อนค่อนข้างมาก มีวัชพืชขึ้นน้อย ส่วน Protection ท้ายน้ำ : ไม่มี ระบบส่งน้ำ : ปกติมีวัชพืชขึ้นน้อย มีสภาพตะกอนหน้าฝาย : ปานกลาง

เนื่องจากสภาพฝายค่อนทรุดโทรมมากไม่คุ้มค่าในการปรับปรุง ควรพิจารณารื้อถอนและก่อสร้างใหม่ในรูแบบ และขนาดที่เหมาะสม
