การตรวจสภาพฝายและแนวทางแก้ไขปรับปรุงเพื่อเพิ่มประสิทธิภาพฝาย

รหัสฝายที่ : WPH021400304

ชื่อฝาย แม่ยางปุย **ชื่อลำน้ำ** แม่ยางหลวง **ลำน้ำสาขาของ** แม่น้ำยม **ประเภทลำน้ำ** ลำห้วย **วันที่สำรวจ** 8 พ.ค. 68

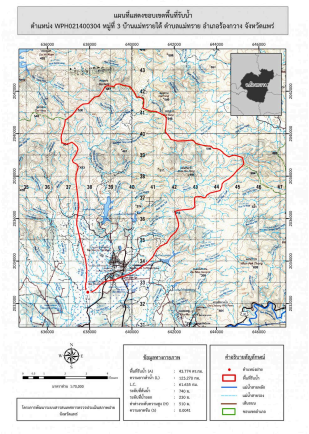
1. ส่วนป้องกันเหนือน้ำ : ☐ ใช้งานได้ดี ☐ ปานกลาง ☐ ทรุดโทรม — ตะกอนมีปานกลาง

2. ส่วนเหนือน้ำ : ☐ ใช้งานได้ดี ☐ ปานกลาง ☑ ทรุดโทรม — ตะกอนมีมาก

3. ส่วนควบคุมน้ำ : ☐ ใช้งานได้ดี ☐ ปานกลาง ☑ ทรุดโทรม

4. ส่วนท้ายน้ำ : ☐ ใช้งานได้ดี ☐ ปานกลาง ☑ ทรุดโทรม — ตะกอนมีน้อย

5. ส่วนป้องกันท้ายน้ำ : ☑ ใช้งานได้ดี ☐ ปานกลาง ☐ ทรุดโทรม — ตะกอนมีน้อย

6. ระบบส่งน้ำ : ☐ ใช้งานได้ดี ☑ ปานกลาง ☐ ทรุดโทรม — ตะกอนมีน้อย

มีสภาพในแต่ละส่วนดังนี้ ส่วน Protection เหนือน้ำ : ไม่มี ส่วนเหนือน้ำ : มีการกัดเซาะ ทรุดตัว แตกร้าว มีรูโพรง และมีการเคลื่อนตัวน้อย มีการรั่วซึมปานกลาง มีวัชพืชขึ้นน้อย ส่วนควบคุมน้ำ : มีการกัดเซาะ ทรุดตัว แตกร้าว มีรูโพรง และมีการเคลื่อนตัวน้อย มีการรั่วซึมปานกลาง (เป็นการรั่วลอดใต้ตัวฝาย) มีวัชพืชขึ้นน้อย ส่วนท้ายน้ำ : มีการกัดเซาะ ทรุดตัว แตกร้าว มีรูโพรง และมีการเคลื่อนตัวน้อย มีวัชพืชขึ้นน้อย ส่วน Protection ท้ายน้ำ : มีการกัดเซาะ และทรุดตัวน้อย มีวัชพืชขึ้นน้อย ระบบส่งน้ำ : ปกติมีวัชพืชขึ้นน้อย

มีสภาพตะกอนหน้าฝาย : มาก

เนื่องจากสภาพฝายค่อนข้างเก่า และทรุดโทรมมากไม่คุ้มค่าในการปรับปรุง ควรพิจารณารื้อถอนและก่อสร้างใหม่ในรูแบบ และขนาดที่เหมาะสม
