การตรวจสภาพฝายและแนวทางแก้ไขปรับปรุงเพื่อเพิ่มประสิทธิภาพฝาย

รหัสฝายที่ : WPH021400306

ชื่อฝาย **ชื่อลำน้ำ** ห้วยสุ **ลำน้ำสาขาของ** แม่ยางหลวง/แม่น้ำยม **ประเภทลำน้ำ** ลำห้วย **วันที่สำรวจ** 8 พ.ค. 68

หมู่บ้าน หมู่ที่ 3 บ้านแม่ทรายใต้ **ตำบล** แม่ทราย **อำเภอ** ร้องกวาง **จังหวัด** แพร่

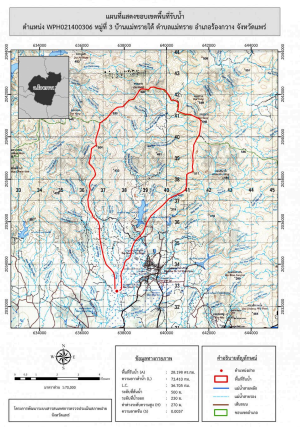
เป็นฝาย คสล. ก่อสร้างโดยอบต.แม่ทราย อายุมากกว่า 20 ปี มีสภาพในแต่ละส่วนดังนี้ ส่วน Protection เหนือน้ำ : ไม่มี ส่วนเหนือน้ำ : ไม่มี ส่วนควบคุมน้ำ : มีการกัดเซาะ ทรุดตัว และแตกร้าวน้อย มีวัชพืชขึ้นน้อย ส่วนท้ายน้ำ : มีการกัดเซาะ ทรุดตัว และแตกร้าวน้อย มีวัชพืชขึ้นน้อย ส่วน Protection ท้ายน้ำ : ไม่มี ระบบส่งน้ำ : ปกติมีวัชพืชขึ้นน้อย มีสภาพตะกอนหน้าฝาย : มาก

มีการกัดเซาะ ทรุดตัว และแตกร้าวเล็กน้อย สภาพโดยรวมยังสมารถใช้งานได้ ควรวางมาตรการขุดลอก และกำจัดวัชพืชตามเวลาที่เหมาะสม
