การตรวจสภาพฝายและแนวทางแก้ไขปรับปรุงเพื่อเพิ่มประสิทธิภาพฝาย

รหัสฝายที่ : WPH021400309

ชื่อฝาย **ชื่อลำน้ำ** ห้วยสุ **ลำน้ำสาขาของ** แม่ยางหลวง/แม่น้ำยม **ประเภทลำน้ำ** ลำห้วย **วันที่สำรวจ** 8 พ.ค. 68

หมู่บ้าน หมู่ที่ 3 บ้านแม่ทรายใต้ **ตำบล** แม่ทราย **อำเภอ** ร้องกวาง **จังหวัด** แพร่

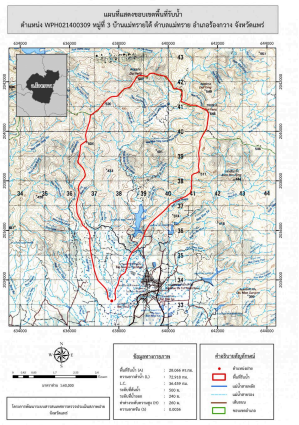
3. ส่วนควบคุมน้ำ : ☐ ใช้งานได้ดี ☐ ปานกลาง ☑ ทรุดโทรม

4. ส่วนท้ายน้ำ : ☐ ใช้งานได้ดี ☐ ปานกลาง ☑ ทรุดโทรม — ตะกอนมีน้อย

เป็นฝาย คสล. ก่อสร้างโดยอบต.แม่ทราย อายุมากกว่า 20 ปี มีสภาพในแต่ละส่วนดังนี้ ส่วน Protection เหนือน้ำ : ไม่มี ส่วนเหนือน้ำ : ไม่มี ส่วนควบคุมน้ำ : พังเสียหานหมดสภาพไม่สามารถใช้งานได้ ส่วนท้ายน้ำ : พังเสียหานหมดสภาพไม่สามารถใช้งานได้ ส่วน Protection ท้ายน้ำ : ไม่มี ระบบส่งน้ำ : ปกติมีวัชพืชขึ้นน้อย มีสภาพตะกอนหน้าฝาย : มาก

เนื่องจากสภาพฝายค่อนทรุดโทรมมากไม่คุ้มค่าในการปรับปรุง ควรพิจารณารื้อถอนและก่อสร้างใหม่ในรูแบบ และขนาดที่เหมาะสม
