การตรวจสภาพฝายและแนวทางแก้ไขปรับปรุงเพื่อเพิ่มประสิทธิภาพฝาย

รหัสฝายที่ : WPH021400311

ชื่อฝาย **ชื่อลำน้ำ** แม่ยางน้อย **ลำน้ำสาขาของ** แม่ยางหลวง/แม่น้ำยม **ประเภทลำน้ำ** ลำห้วย **วันที่สำรวจ** 8 พ.ค. 68

หมู่บ้าน หมู่ที่ 3 บ้านแม่ทรายใต้ **ตำบล** แม่ทราย **อำเภอ** ร้องกวาง **จังหวัด** แพร่

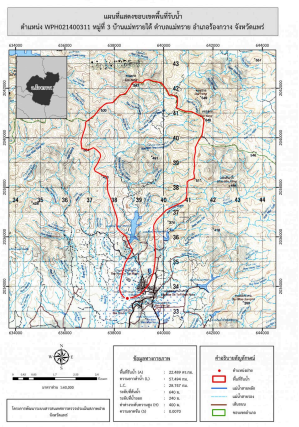
มีสภาพในแต่ละส่วนดังนี้ ส่วน Protection เหนือน้ำ : ไม่มี ส่วนเหนือน้ำ : ไม่มี ส่วนควบคุมน้ำ : สภาพโดยรวมปกติมีการรั่วซึมเล็กน้อยยังสามารถใช้งานได้ ส่วนท้ายน้ำ :

สภาพโดยรวมปกติสามารถใช้งานได้ ส่วน Protection ท้ายน้ำ : ไม่มี ระบบส่งน้ำ :

ปกติมีวัชพืชขึ้นน้อย มีสภาพตะกอนหน้าฝาย : มาก

มีสภาพโดยรวมปกติ ควรวางมาตรการขุดลอก และกำจัดวัชพืชตามเวลาที่เหมาะสม
