การตรวจสภาพฝายและแนวทางแก้ไขปรับปรุงเพื่อเพิ่มประสิทธิภาพฝาย

รหัสฝายที่ : WPH021500101

ชื่อฝาย **ชื่อลำน้ำ** ร่องจ๊อย **ลำน้ำสาขาของ** แม่น้ำยม **ประเภทลำน้ำ** ลำห้วย **วันที่สำรวจ** 6 พ.ค. 68

หมู่บ้าน หมู่ที่ 1 บ้านแม่ยางร้อง **ตำบล** แม่ยางร้อง **อำเภอ** ร้องกวาง **จังหวัด** แพร่

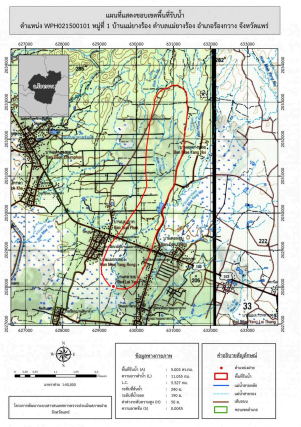
1. ส่วนป้องกันเหนือน้ำ : ☐ ใช้งานได้ดี ☐ ปานกลาง ☐ ทรุดโทรม — ตะกอนมีน้อย	**2. ส่วนเหนือน้ำ :** ☐ ใช้งานได้ดี ☐ ปานกลาง ☐ ทรุดโทรม — ตะกอนมีน้อย
3. ส่วนควบคุมน้ำ : ☐ ใช้งานได้ดี ☐ ปานกลาง ☑ ทรุดโทรม	**4. ส่วนท้ายน้ำ :** ☐ ใช้งานได้ดี ☐ ปานกลาง ☑ ทรุดโทรม — ตะกอนมีน้อย

5. ส่วนป้องกันท้ายน้ำ : ☐ ใช้งานได้ดี ☐ ปานกลาง ☐ ทรุดโทรม — ตะกอนมีน้อย	**6. ระบบส่งน้ำ :** ☐ ใช้งานได้ดี ☐ ปานกลาง ☐ ทรุดโทรม

พื้นที่รับน้ำของฝายและข้อมูลประกอบ		สภาพโดยรวมของฝายและแนวทางแก้ไขปรับปรุงเบื้องต้น
	ข้อมูลพื้นที่รับน้ำของฝาย A = 5 ตารางกิโลเมตร L = 11.05 กิโลเมตร LC = 5.53 กิโลเมตร H = 50 เมตร s = 0 c = 0.25 I = 55 มิลลิเมตร/ชั่วโมง Return period = 100 ปี อัตราการไหลสูงสุด = 19.12 ลบ.ม./วินาที	**สภาพโดยรวมของฝาย** เป็นฝายในความรับผิดชอบของ อบต.แม่ยางร้อง มีอายุมากกว่า 20 ปี พังเสียหายหมดสภาพ ไม่สามารถใช้งานได้ มีสภาพตะกอนหน้าฝาย : น้อย **แนวทางแก้ไขปรับปรุงเบื้องต้น** ควรรื้อถอน และก่อสร้างใหม่ในรูปแบบ และขนาดที่เหมาะสม
