การตรวจสภาพฝายและแนวทางแก้ไขปรับปรุงเพื่อเพิ่มประสิทธิภาพฝาย

รหัสฝายที่ : WPH021500102

ชื่อฝาย **ชื่อลำน้ำ** ร่องจ๊อย **ลำน้ำสาขาของ** แม่น้ำยม **ประเภทลำน้ำ** ลำห้วย **วันที่สำรวจ** 6 พ.ค. 68

หมู่บ้าน หมู่ที่ 1 บ้านแม่ยางร้อง **ตำบล** แม่ยางร้อง **อำเภอ** ร้องกวาง **จังหวัด** แพร่

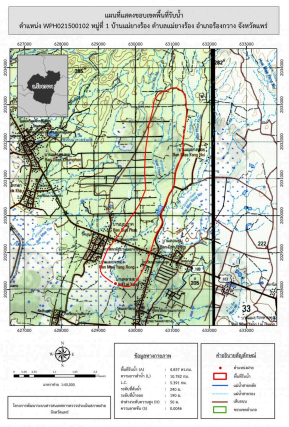
3. ส่วนควบคุมน้ำ : ☐ ใช้งานได้ดี ☐ ปานกลาง ☑ ทรุดโทรม

4. ส่วนท้ายน้ำ : ☐ ใช้งานได้ดี ☐ ปานกลาง ☑ ทรุดโทรม — ตะกอนมีน้อย

เป็นฝายในความรับผิดชอบของ อบต.แม่ยางร้อง มีอายุมากกว่า 20 ปี มีสภาพในแต่ละส่วนดังนี้ ส่วน Protection เหนือน้ำ : ไม่มี ส่วนเหนือน้ำ : ไม่มี ส่วนควบคุมน้ำ : มีการกัดเซาะ ทรุดตัว แตกร้าว มีสิ่งกีดขวางทางน้ำ รูโพรง รั่ว มีการเคลื่อนตัวค่อนข้างมาก และมีวัชพืชขึ้นปานกลาง ส่วนท้ายน้ำ : มีการกัดเซาะ ทรุดตัว แตกร้าว มีสิ่งกีดขวางทางน้ำ รูโพรง รั่ว มีการเคลื่อนตัวค่อนข้างมาก และมีวัชพืชขึ้นปานกลาง ส่วน Protection ท้ายน้ำ : ไม่มี ระบบส่งน้ำ : ไม่มี มีสภาพตะกอนหน้าฝาย : น้อย

เนื่องจากมีความเสียหายค่อนข้างมากไม่เหมาะกับการปรับปรุงซ่อมแซม ควรรื้อถอนและก่อสร้างใหม่ในรูปแบบ และขนาดที่เหมาะสม
