การตรวจสภาพฝายและแนวทางแก้ไขปรับปรุงเพื่อเพิ่มประสิทธิภาพฝาย

รหัสฝายที่ : WPH030100102

ชื่อฝาย จ่าเกี๋ยม **ชื่อลำน้ำ** แม่ถาง **ลำน้ำสาขาของ** แม่น้ำยม **ประเภทลำน้ำ** ลำห้วย **วันที่สำรวจ** 1 ก.ค. 68

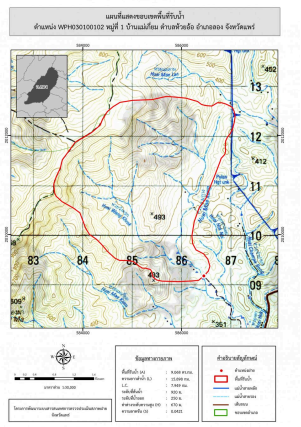
3. ส่วนควบคุมน้ำ : ☐ ใช้งานได้ดี ☐ ปานกลาง ☑ ทรุดโทรม

4. ส่วนท้ายน้ำ : ☐ ใช้งานได้ดี ☐ ปานกลาง ☑ ทรุดโทรม — ตะกอนมีปานกลาง

เป็นฝาย คสล. ที่ก่อสร้างโดย ทต.แม่ลานนา อายุฝายมากกว่า 20 ปี พังเสียหายหมดสภาพ ไม่สามารถใช้งานได้ มีสภาพตะกอนหน้าฝาย : มาก

ควรรื้อถอน และก่อสร้างใหม่ในรูปแบบ และขนาดที่เหมาะสม
