การตรวจสภาพฝายและแนวทางแก้ไขปรับปรุงเพื่อเพิ่มประสิทธิภาพฝาย

รหัสฝายที่ : WPH030100103

ชื่อฝาย จ่าเกี๋ยม 1 **ชื่อลำน้ำ** แม่ถาง **ลำน้ำสาขาของ** แม่น้ำยม **ประเภทลำน้ำ** ลำห้วย **วันที่สำรวจ** 1 ก.ค. 68

หมู่บ้าน หมู่ที่ 1 บ้านแม่เกี๋ยม **ตำบล** ห้วยอ้อ **อำเภอ** ลอง **จังหวัด** แพร่

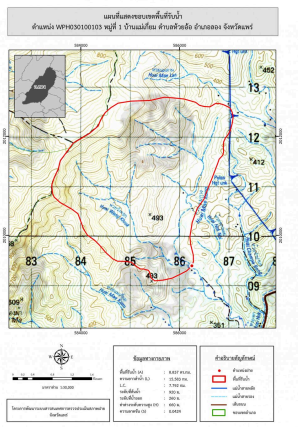
3. ส่วนควบคุมน้ำ : ☐ ใช้งานได้ดี ☐ ปานกลาง ☑ ทรุดโทรม

4. ส่วนท้ายน้ำ : ☐ ใช้งานได้ดี ☐ ปานกลาง ☑ ทรุดโทรม — ตะกอนมีน้อย

เป็นฝาย คสล. ที่ก่อสร้างโดย ทต.แม่ลานนา อายุฝายมากกว่า 20 ปี พังเสียหายหมดสภาพ ไม่สามารถใช้งานได้ มีสภาพตะกอนหน้าฝาย : มาก

ควรรื้อถอน และก่อสร้างใหม่ในรูปแบบ และขนาดที่เหมาะสม
