การตรวจสภาพฝายและแนวทางแก้ไขปรับปรุงเพื่อเพิ่มประสิทธิภาพฝาย

รหัสฝายที่ : WPH030100105

ชื่อฝาย ต้นห่าง **ชื่อลำน้ำ** แม่ถาง **ลำน้ำสาขาของ** แม่น้ำยม **ประเภทลำน้ำ** ลำห้วย **วันที่สำรวจ** 1 ก.ค. 68

หมู่บ้าน หมู่ที่ 1 บ้านแม่เกี๋ยม **ตำบล** ห้วยอ้อ **อำเภอ** ลอง **จังหวัด** แพร่

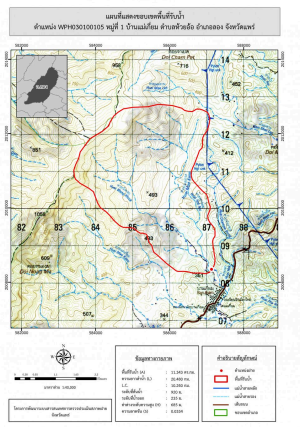
3. ส่วนควบคุมน้ำ : ☐ ใช้งานได้ดี ☐ ปานกลาง ☑ ทรุดโทรม

4. ส่วนท้ายน้ำ : ☐ ใช้งานได้ดี ☐ ปานกลาง ☑ ทรุดโทรม — ตะกอนมีน้อย

เป็นฝาย คสล. ที่ก่อสร้างโดย ทต.แม่ลานนา อายุฝายมากกว่า 20 ปี พังเสียหายหมดสภาพ ไม่สามารถใช้งานได้ มีสภาพตะกอนหน้าฝาย : มาก

ควรรื้อถอน และก่อสร้างใหม่ในรูปแบบ และขนาดที่เหมาะสม
