การตรวจสภาพฝายและแนวทางแก้ไขปรับปรุงเพื่อเพิ่มประสิทธิภาพฝาย

รหัสฝายที่ : WPH030100106

ชื่อฝาย สีไว **ชื่อลำน้ำ** แม่ถาง **ลำน้ำสาขาของ** แม่น้ำยม **ประเภทลำน้ำ** ลำห้วย **วันที่สำรวจ** 1 ก.ค. 68

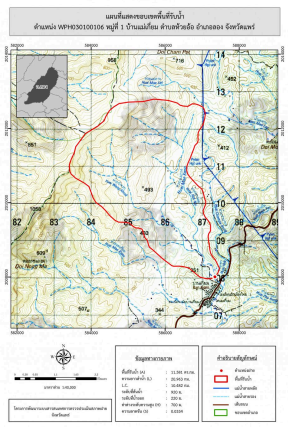
เป็นฝาย คสล. ในความรับผิดชอบของ ทต.แม่ลานนา เมื่อ ปี พ.ศ.2540 อายุ 28 ปี มีสภาพในแต่ละส่วนดังนี้ ส่วน Protection เหนือน้ำ : ไม่มี ส่วนเหนือน้ำ : สภาพปกติโดยรวมใช้งานได้ มีวัชพืชขึ้นน้อย ส่วนควบคุมน้ำ : สภาพปกติโดยรวมใช้งานได้ ส่วนท้ายน้ำ : มีการกัดเซาะ ทรุดตัว แตกร้าว และมีรูโพรงน้อย มีวัชพืชขึ้นน้อย ส่วน Protection ท้ายน้ำ : ไม่มี ระบบส่งน้ำ : สภาพปกติโดยรวมใช้งานได้ มีสภาพตะกอนหน้าฝาย : มาก

เนื่องจากสภาพฝายค่อนข้างเก่า และทรุดโทรมอาจไม่คุ้มค่าในการปรับปรุง สามารถใช้งานต่อไปได้หากในอนาคตตรวจพบความเสียหายเพิ่มขึ้นควรพิจารณารื้อถอนและก่อสร้างใหม่ในรูแบบ และขนาดที่เหมาะสม
