การตรวจสภาพฝายและแนวทางแก้ไขปรับปรุงเพื่อเพิ่มประสิทธิภาพฝาย

รหัสฝายที่ : WPH030100201

ชื่อฝาย ต้นสักใหญ่ **ชื่อลำน้ำ** แม่จองไฟ **ลำน้ำสาขาของ** แม่ถาง/แม่ยม **ประเภทลำน้ำ** ลำห้วย **วันที่สำรวจ** 1 ก.ค. 68

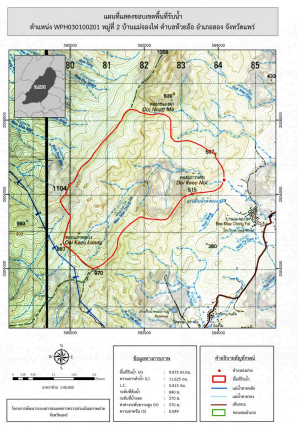
3. ส่วนควบคุมน้ำ : ☐ ใช้งานได้ดี ☐ ปานกลาง ☑ ทรุดโทรม

4. ส่วนท้ายน้ำ : ☐ ใช้งานได้ดี ☐ ปานกลาง ☑ ทรุดโทรม — ตะกอนมีมาก

เป็นฝาย คสล. ที่ก่อสร้างโดย ทต.แม่ลานนา อายุฝายมากกว่า 30 ปี พังเสียหายหมดสภาพ ไม่สามารถใช้งานได้ มีสภาพตะกอนหน้าฝาย : มาก

ควรรื้อถอน และก่อสร้างใหม่ในรูปแบบ และขนาดที่เหมาะสม
