การตรวจสภาพฝายและแนวทางแก้ไขปรับปรุงเพื่อเพิ่มประสิทธิภาพฝาย

รหัสฝายที่ : WPH030100203

ชื่อฝาย ทุ่งหลวง **ชื่อลำน้ำ** แม่จองไฟ **ลำน้ำสาขาของ** แม่ถาง/แม่น้ำยม **ประเภทลำน้ำ** ลำห้วย **วันที่สำรวจ** 1 ก.ค. 68

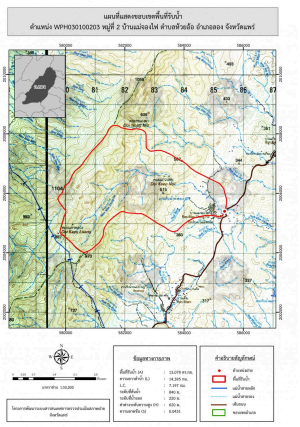
3. ส่วนควบคุมน้ำ : ☐ ใช้งานได้ดี ☐ ปานกลาง ☑ ทรุดโทรม

4. ส่วนท้ายน้ำ : ☐ ใช้งานได้ดี ☐ ปานกลาง ☑ ทรุดโทรม — ตะกอนมีปานกลาง

เป็นฝาย คสล. ที่ก่อสร้างโดย ทต.แม่ลานนา อายุฝายมากกว่า 20 ปี พังเสียหายหมดสภาพ ไม่สามารถใช้งานได้ มีสภาพตะกอนหน้าฝาย : มาก

ควรรื้อถอน และก่อสร้างใหม่ในรูปแบบ และขนาดที่เหมาะสม
