การตรวจสภาพฝายและแนวทางแก้ไขปรับปรุงเพื่อเพิ่มประสิทธิภาพฝาย

รหัสฝายที่ : WPH030100303

ชื่อฝาย เจ็ง **ชื่อลำน้ำ** ห้วยแม่กาง **ลำน้ำสาขาของ** แม่น้ำยม **ประเภทลำน้ำ** ลำห้วย **วันที่สำรวจ** 11 มิ.ย. 68

หมู่บ้าน หมู่ที่ 3 บ้านนาแก **ตำบล** ห้วยอ้อ **อำเภอ** ลอง **จังหวัด** แพร่

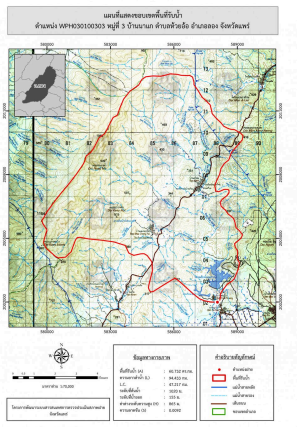
1. ส่วนป้องกันเหนือน้ำ : ☐ใช้งานได้ดี ☐ปานกลาง ☐ทรุดโทรม — ตะกอนมีมาก

2. ส่วนเหนือน้ำ : ☑ใช้งานได้ดี ☐ปานกลาง ☐ทรุดโทรม — ตะกอนมีมาก

3. ส่วนควบคุมน้ำ : ☑ใช้งานได้ดี ☐ปานกลาง ☐ทรุดโทรม

4. ส่วนท้ายน้ำ : ☑ใช้งานได้ดี ☐ปานกลาง ☐ทรุดโทรม — ตะกอนมีมาก

5. ส่วนป้องกันท้ายน้ำ : ☐ใช้งานได้ดี ☐ปานกลาง ☐ทรุดโทรม — ตะกอนมีมาก

6. ระบบส่งน้ำ : ☑ใช้งานได้ดี ☐ปานกลาง ☐ทรุดโทรม — ตะกอนมีน้อย

พื้นที่รับน้ำของฝายและข้อมูลประกอบ		สภาพโดยรวมของฝายและแนวทางแก้ไขปรับปรุงเบื้องต้น
	<u>ข้อมูลพื้นที่รับน้ำของฝาย</u> A = 60.73 ตารางกิโลเมตร L = 94.43 กิโลเมตร LC = 47.22 กิโลเมตร H = 865 เมตร s = 0.01 Return period = 100 ปี อัตราการไหลสูงสุด = 257.17 ลบ.ม./วินาที	**สภาพโดยรวมของฝาย** ฝายสันมัน อายุมากกว่า 20 ปี ในความรับผิดชอบของทต.แม่ลานนา เดิมมีฝายคอนกรีตไหลตกตรงอยู่ก่อนแต่พังเสียหายจนหมดสภาพไม่สามารถใช้งานได้ ทต.แม่ลานนาจึงสร้างฝายสันมนขึ้นมาใหม่บริเวณเหนือฝายเดิม มีสภาพในแต่ละส่วนดังนี้ ส่วน Protection เหนือน้ำ : ไม่มี ส่วนเหนือน้ำ : ไม่มี ส่วนลาดด้านข้างมีวัชพืชขึ้นปานกลาง ส่วนควบคุมน้ำ : ปกติสามารถใช้งานได้ ส่วนท้ายน้ำ : พื้นมีรูโพรงน้อย ลาดด้านข้างมีวัชพืชขึ้นมาก แต่โดยรวมส่วนท้ายน้ำยังใช้งานได้ปกติ ส่วน Protection ท้ายน้ำ : ไม่มี ส่วนผิวน้ำมีสิ่งกีดขวางมากเพราะยังมีฝายเดิมที่พังทลายตั้งอยู่ ระบบส่งน้ำ : ปกติสามารถใช้งานได้ มีสภาพตะกอนหน้าฝาย : มีการสะสมของตะกอนมาก **แนวทางแก้ไขปรับปรุงเบื้องต้น** มีสภาพโดยรวมปกติ ควรวางมาตรการขุดลอกกำจัดวัชพืช และเศษกิ่งไม้ตามเวลาที่เหมาะสม และหากจำเป็นควรรื้อถอนฝายเดิมที่อยู่ท้ายน้ำ เพื่อป้องกันไม่ให้เป็นสิ่งกีดขวางทางน้ำเมื่อน้ำหลาก และควรติดตั้งบานประตูระบบส่งน้ำเพื่อใช้ควบคุมระดับน้ำในระบบส่งน้ำ
