การตรวจสภาพฝายและแนวทางแก้ไขปรับปรุงเพื่อเพิ่มประสิทธิภาพฝาย

รหัสฝายที่ : WPH030100405

ชื่อฝาย ห้วยเอียบแม่เล่า **ชื่อลำน้ำ** ห้วยเอียบ **ลำน้ำสาขาของ** แม่เต้น/แม่น้ำยม **ประเภทลำน้ำ** ลำห้วย **วันที่สำรวจ** 27 พ.ค. 68

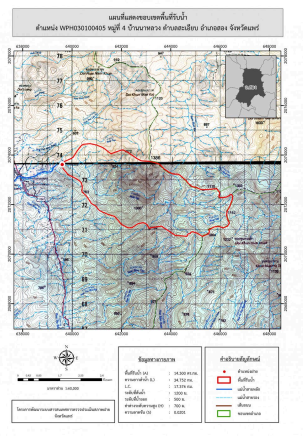
เป็นฝาย คสล. ในความรับผิดชอบของ อบต.สะเอียบ อายุมากกว่า 15 ปี มีสภาพในแต่ละส่วนดังนี้ ส่วน Protection เหนือน้ำ : ไม่มี ส่วนเหนือน้ำ : ไม่มี ส่วนควบคุมน้ำ : มีการกัดเซาะ ทรุดตัว แตกร้าวและมีการเคลื่อนตัวปานกลาง มีรูโพรง และรั่วน้อย โดยรวมปกติสามารถใช้งานได้ มีวัชพืชขึ้นน้อย ส่วนท้ายน้ำ : มีการกัดเซาะ ทรุดตัว แตกร้าวและมีการเคลื่อนตัวปานกลาง มีรูโพรง และรั่วน้อย โดยรวมปกติสามารถใช้งานได้ มีวัชพืชขึ้นน้อย ส่วน Protection ท้ายน้ำ : ไม่มี ระบบส่งน้ำ : ปกติสามารถใช้งานได้ มีวัชพืชขึ้นน้อย มีสภาพตะกอนหน้าฝาย : มาก

เนื่องจากสภาพฝายค่อนข้างเก่า และทรุดโทรมอาจไม่คุ้มค่าในการปรับปรุง สามารถใช้งานต่อไปได้หากในอนาคตตรวจพบความเสียหายเพิ่มขึ้นควรพิจารณารื้อถอน และก่อสร้างใหม่ในรูแบบ และขนาดที่เหมาะสม
