การตรวจสภาพฝายและแนวทางแก้ไขปรับปรุงเพื่อเพิ่มประสิทธิภาพฝาย

รหัสฝายที่ : WPH030100406

ชื่อฝาย ปู่อิน **ชื่อลำน้ำ** ห้วยเอียบ **ลำน้ำสาขาของ** แม่เต้น/แม่น้ำยม **ประเภทลำน้ำ** ลำห้วย **วันที่สำรวจ** 27 พ.ค. 68

หมู่บ้าน หมู่ที่ 4 บ้านนาหลวง **ตำบล** สะเอียบ **อำเภอ** สอง **จังหวัด** แพร่

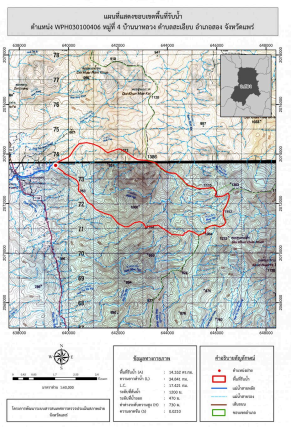
เป็นฝาย คสล. ก่อสร้างโดย สร้างโดยที่ว่าการอำเภอสอง ถ่ายโอนให้กับ อบต.สะเอียบ มีอายุมากกว่า 15 ปี มีสภาพในแต่ละส่วนดังนี้ ส่วน Protection เหนือน้ำ : ไม่มี ส่วนเหนือน้ำ : ไม่มี ส่วนควบคุมน้ำ : ปกติมีวัชพืชขึ้นน้อย ส่วนท้ายน้ำ :ปกติมีวัชพืชขึ้นน้อย ส่วน Protection ท้ายน้ำ : ไม่มี ระบบส่งน้ำ : ปกติมีวัชพืชขึ้นน้อย มีสภาพตะกอนหน้าฝาย : มาก

มีสภาพโดยรวมปกติ สามารถใช้งานต่อไปได้ ควรวางมาตรการขุดลอก และกำจัดวัชพืชตามเวลาที่เหมาะสม
