การตรวจสภาพฝายและแนวทางแก้ไขปรับปรุงเพื่อเพิ่มประสิทธิภาพฝาย

รหัสฝายที่ : WPH030100407

ชื่อฝาย ห้วยป่าสัก **ชื่อลำน้ำ** ห้วยเอียบ **ลำน้ำสาขาของ** แม่เต้น/แม่น้ำยม **ประเภทลำน้ำ** ลำห้วย **วันที่สำรวจ** 27 พ.ค. 68

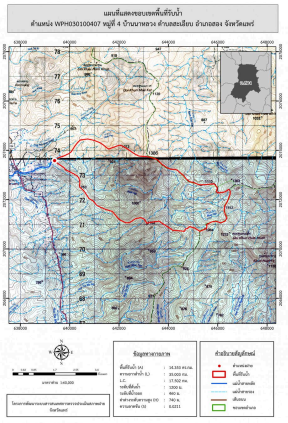
เป็นฝาย คสล. ในความรับผิดชอบของ อบต.สะเอียบ อายุมากกว่า 15 ปี มีสภาพในแต่ละส่วนดังนี้ ส่วน Protection เหนือน้ำ : ไม่มี ส่วนเหนือน้ำ : ไม่มี ส่วนควบคุมน้ำ : มีการกัดเซาะ ทรุดตัว และแตกร้าวน้อย โดยรวมยังปกติสามารถใช้งานได้ มีวัชพืชขึ้นน้อย ส่วนท้ายน้ำ : มีการกัดเซาะ ทรุดตัว และแตกร้าวน้อย โดยรวมยังปกติสามารถใช้งานได้ มีวัชพืชขึ้นน้อย ส่วน Protection ท้ายน้ำ : ไม่มี ระบบส่งน้ำ : ปกติสามารถใช้งานได้ มีวัชพืชขึ้นน้อย มีสภาพตะกอนหน้าฝาย : มาก

มีสภาพโดยรวมปกติ สามารถใช้งานต่อไปได้ ควรวางมาตรการขุดลอกและกำจัดวัชพืชตามเวลาที่เหมาะสม
