การตรวจสภาพฝายและแนวทางแก้ไขปรับปรุงเพื่อเพิ่มประสิทธิภาพฝาย

รหัสฝายที่ : WPH030100408

ชื่อฝาย ทุ่งจำจั่ว **ชื่อลำน้ำ** ห้วยเอียบ **ลำน้ำสาขาของ** แม่เต้น/แม่น้ำยม **ประเภทลำน้ำ** ลำห้วย **วันที่สำรวจ** 27 พ.ค. 68

หมู่บ้าน หมู่ที่ 4 บ้านนาหลวง **ตำบล** สะเอียบ **อำเภอ** สอง **จังหวัด** แพร่

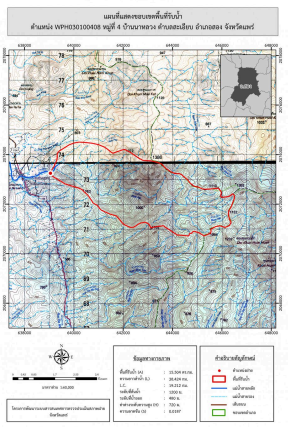
3. ส่วนควบคุมน้ำ : ☐ ใช้งานได้ดี ☐ ปานกลาง ☑ ทรุดโทรม

4. ส่วนท้ายน้ำ : ☐ ใช้งานได้ดี ☐ ปานกลาง ☑ ทรุดโทรม — ตะกอนมีน้อย

เป็นฝาย มข.2527 ก่อสร้างโดย สร้างโดยที่ว่าการอำเภอสอง ถ่ายโอนให้กับ อบต.สะเอียบ มีอายุมากกว่า 15 ปี มีสภาพในแต่ละส่วนดังนี้ ส่วน Protection เหนือน้ำ : ไม่มี ส่วนเหนือน้ำ : ไม่มี ส่วนควบคุมน้ำ : พังเสียหายหมดสภาพ ไม่สามารถใช้งานได้ ส่วนท้ายน้ำ : พังเสียหายหมดสภาพ ไม่สามารถใช้งานได้ ส่วน Protection ท้ายน้ำ : ไม่มี ระบบส่งน้ำ : ปกติสามารถใช้งานได้ มีวัชพืชขึ้นน้อย มีสภาพตะกอนหน้าฝาย : ปานกลาง

ควรรื้อถอน และก่อสร้างใหม่ในรูปแบบ และขนาดที่เหมาะสม
