การตรวจสภาพฝายและแนวทางแก้ไขปรับปรุงเพื่อเพิ่มประสิทธิภาพฝาย

รหัสฝายที่ : WPH030100409

ชื่อฝาย จำ **ชื่อลำน้ำ** ห้วยเอียบ **ลำน้ำสาขาของ** แม่เต้น/แม่น้ำยม **ประเภทลำน้ำ** ลำห้วย **วันที่สำรวจ** 27 พ.ค. 68

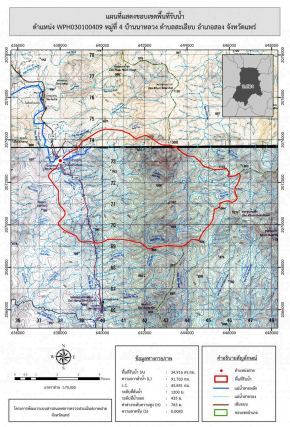
1. ส่วนป้องกันเหนือน้ำ : ☐ ใช้งานได้ดี ☐ ปานกลาง ☐ ทรุดโทรม	ตะกอนมีมาก
2. ส่วนเหนือน้ำ : ☐ ใช้งานได้ดี ☐ ปานกลาง ☐ ทรุดโทรม	ตะกอนมีมาก
3. ส่วนควบคุมน้ำ : ☑ ใช้งานได้ดี ☐ ปานกลาง ☐ ทรุดโทรม	
4. ส่วนท้ายน้ำ : ☐ ใช้งานได้ดี ☑ ปานกลาง ☐ ทรุดโทรม	ตะกอนมีน้อย
5. ส่วนป้องกันท้ายน้ำ : ☐ ใช้งานได้ดี ☐ ปานกลาง ☐ ทรุดโทรม	ตะกอนมีน้อย
6. ระบบส่งน้ำ : ☑ ใช้งานได้ดี ☐ ปานกลาง ☐ ทรุดโทรม	ตะกอนมีน้อย

เป็นฝาย คสล. ในความรับผิดชอบของ อบต.สะเอียบ ถ่ายโอนจากที่ว่าการอำเภอสอง อายุมากกว่า 20 ปี มีสภาพในแต่ละส่วนดังนี้ ส่วน Protection เหนือน้ำ : ไม่มี ส่วนเหนือน้ำ : ไม่มี ส่วนควบคุมน้ำ : โดยรวมปกติสามารถใช้งานได้ มีวัชพืชขึ้นน้อย ส่วนท้ายน้ำ : มีการกัดเซาะ ทรุดตัว แตกร้าว มีรูโพรง รั่ว และมีการเคลื่อนตัวน้อย โดยรวมปกติสามารถใช้งานได้ มีวัชพืชขึ้นน้อย ส่วน Protection ท้ายน้ำ : ไม่มี ระบบส่งน้ำ : ปกติสามารถใช้งานได้ มีสภาพตะกอนหน้าฝาย : มาก

เนื่องจากสภาพฝายค่อนข้างเก่า และทรุดโทรมอาจไม่คุ้มค่าในการปรับปรุง สามารถใช้งานต่อไปได้หากในอนาคตตรวจพบความเสียหายเพิ่มขึ้นควรพิจารณารื้อถอน และก่อสร้างใหม่ในรูปแบบ และขนาดที่เหมาะสม
