การตรวจสภาพฝายและแนวทางแก้ไขปรับปรุงเพื่อเพิ่มประสิทธิภาพฝาย

รหัสฝายที่ : WPH030100411

ชื่อฝาย ทุ่งโล้โค้ **ชื่อลำน้ำ** แม่เต้น **ลำน้ำสาขาของ** แม่น้ำยม **ประเภทลำน้ำ** ลำห้วย **วันที่สำรวจ** 27 พ.ค. 68

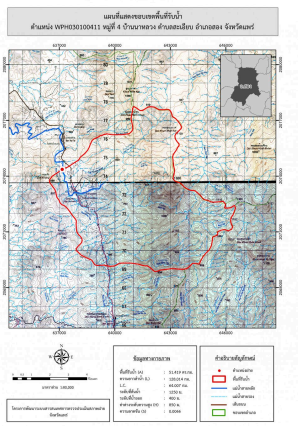
3. ส่วนควบคุมน้ำ : ☐ ใช้งานได้ดี ☐ ปานกลาง ☑ ทรุดโทรม

4. ส่วนท้ายน้ำ : ☐ ใช้งานได้ดี ☐ ปานกลาง ☑ ทรุดโทรม — ตะกอนมีน้อย

เป็นฝายในความรับผิดชอบของ อบต.สะเอียบ มีอายุมากกว่า 20 ปี พังเสียหายหมดสภาพ ไม่สามารถใช้งานได้ มีสภาพตะกอนหน้าฝาย : มาก

ควรรื้อถอน และก่อสร้างใหม่ในรูปแบบ และขนาดที่เหมาะสม
