การตรวจสภาพฝายและแนวทางแก้ไขปรับปรุงเพื่อเพิ่มประสิทธิภาพฝาย

รหัสฝายที่ : WPH030100412

ชื่อฝาย แปงเพาะ **ชื่อลำน้ำ** แม่เต้น **ลำน้ำสาขาของ** แม่น้ำยม **ประเภทลำน้ำ** ลำห้วย **วันที่สำรวจ** 27 พ.ค. 68

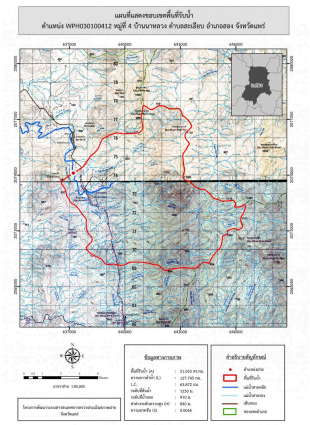
1. ส่วนป้องกันเหนือน้ำ : ☐ ใช้งานได้ดี ☐ ปานกลาง ☑ ทรุดโทรม — ตะกอนมีปานกลาง

2. ส่วนเหนือน้ำ : ☐ ใช้งานได้ดี ☐ ปานกลาง ☑ ทรุดโทรม — ตะกอนมีปานกลาง

3. ส่วนควบคุมน้ำ : ☐ ใช้งานได้ดี ☐ ปานกลาง ☑ ทรุดโทรม

4. ส่วนท้ายน้ำ : ☐ ใช้งานได้ดี ☐ ปานกลาง ☑ ทรุดโทรม — ตะกอนมีน้อย

เป็นฝายในความรับผิดชอบของ อบต.สะเอียบ มีอายุมากกว่า 15 ปี พังเสียหายหมดสภาพ

ไม่สามารถใช้งานได้ มีสภาพตะกอนหน้าฝาย : มาก

ควรรื้อถอน และก่อสร้างใหม่ในรูปแบบ และขนาดที่เหมาะสม
