การตรวจสภาพฝายและแนวทางแก้ไขปรับปรุงเพื่อเพิ่มประสิทธิภาพฝาย

รหัสฝายที่ : WPH030100413

ชื่อฝาย วังหลวง **ชื่อลำน้ำ** แม่เต้น **ลำน้ำสาขาของ** แม่น้ำยม **ประเภทลำน้ำ** ลำห้วย **วันที่สำรวจ** 27 พ.ค. 68

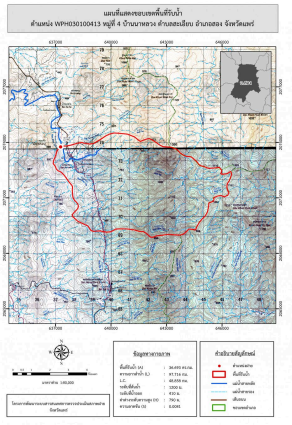
1. ส่วนป้องกันเหนือน้ำ : ☐ ใช้งานได้ดี ☐ ปานกลาง ☐ ทรุดโทรม — ตะกอนมีมาก	**2. ส่วนเหนือน้ำ :** ☐ ใช้งานได้ดี ☐ ปานกลาง ☐ ทรุดโทรม — ตะกอนมีมาก
3. ส่วนควบคุมน้ำ : ☐ ใช้งานได้ดี ☑ ปานกลาง ☐ ทรุดโทรม	**4. ส่วนท้ายน้ำ :** ☐ ใช้งานได้ดี ☑ ปานกลาง ☐ ทรุดโทรม — ตะกอนมีน้อย

5. ส่วนป้องกันท้ายน้ำ : ☐ ใช้งานได้ดี ☐ ปานกลาง ☐ ทรุดโทรม — ตะกอนมีน้อย	**6. ระบบส่งน้ำ :** ☐ ใช้งานได้ดี ☐ ปานกลาง ☐ ทรุดโทรม

พื้นที่รับน้ำของฝายและข้อมูลประกอบ		สภาพโดยรวมของฝายและแนวทางแก้ไขปรับปรุงเบื้องต้น
	<u>ข้อมูลพื้นที่รับน้ำของฝาย</u> A = 36.69 ตารางกิโลเมตร L = 97.72 กิโลเมตร LC = 48.86 กิโลเมตร H = 790 เมตร s = 0.01 Return period = 100 ปี อัตราการไหลสูงสุด = 236.23 ลบ.ม./วินาที	**สภาพโดยรวมของฝาย** เป็นฝาย คสล. ในความรับผิดชอบของ อบต.สะเอียบ อายุมากกว่า 20 ปี มีสภาพในแต่ละส่วนดังนี้ ส่วน Protection เหนือน้ำ : ไม่มี ส่วนเหนือน้ำ : ไม่มี ส่วนควบคุมน้ำ : มีการกัดเซาะ ทรุดตัว แตกร้าว มีรูโพรง รั่ว และมีการเคลื่อนตัวปานกลาง โดยรวมปกติสามารถใช้งานได้ มีวัชพืชขึ้นน้อย ส่วนท้ายน้ำ : มีการกัดเซาะ ทรุดตัว แตกร้าว มีรูโพรง รั่ว และมีการเคลื่อนตัวปานกลาง โดยรวมปกติสามารถใช้งานได้ มีวัชพืชขึ้นน้อย ส่วน Protection ท้ายน้ำ : ไม่มี ระบบส่งน้ำ : ปไม่มี มีสภาพตะกอนหน้าฝาย : มาก **แนวทางแก้ไขปรับปรุงเบื้องต้น** เนื่องจากสภาพฝายค่อนข้างเก่า และทรุดโทรมอาจไม่คุ้มค่าในการปรับปรุง สามารถใช้งานต่อไปได้หากในอนาคตตรวจพบความเสียหายเพิ่มขึ้นควรพิจารณารื้อถอน และก่อสร้างใหม่ในรูแบบ และขนาดที่เหมาะสม
