การตรวจสภาพฝายและแนวทางแก้ไขปรับปรุงเพื่อเพิ่มประสิทธิภาพฝาย

รหัสฝายที่ : WPH030100501

ชื่อฝาย ไผ่ **ชื่อลำน้ำ** ห้วยแม่กาง **ลำน้ำสาขาของ** แม่น้ำยม **ประเภทลำน้ำ** ลำห้วย **วันที่สำรวจ** 11 มิ.ย. 68

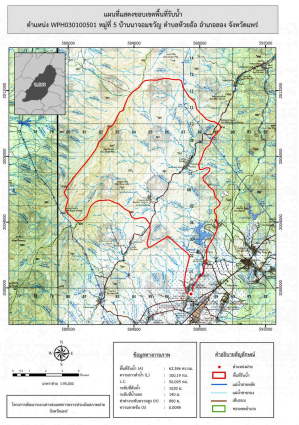
ฝายคอนกรีต ก่อสร้างเมื่อปี พ.ศ.2536 มีอายุ 32 ปี ในความรับผิดชอบของกรมชลประทาน มีสภาพในแต่ละส่วนดังนี้ ส่วน Protection เหนือน้ำ : ไม่มี ส่วนเหนือน้ำ : ไม่มีพื้น ส่วนลาดด้านข้างยังใช้งานได้ปกติ ส่วนควบคุมน้ำ : ปกติสามารถใช้งานได้ ส่วนท้ายน้ำ : ปกติสามารถใช้งานได้ ส่วน Protection ท้ายน้ำ : ไม่มี

ส่วนผิวน้ำและลาดด้านข้างมีวัชพืชขึ้นมาก ระบบส่งน้ำ : พื้นมองไม่เห็น ลาดด้านและประตูน้ำมีสิ่งกีดขวางน้อยเนื่องจากมักมีกิ่งไม้ ไหลมาติดบ่อยครั้ง แต่โดยรวมระบบส่งน้ำยังใช้งานได้ปกติ มีสภาพตะกอนหน้าฝาย : มีการสะสมของตะกอนน้อย

มีสภาพโดยรวมปกติ ควรวางมาตรการขุดลอกกำจัดวัชพืช และเศษกิ่งไม้ตามเวลาที่เหมาะสม
