การตรวจสภาพฝายและแนวทางแก้ไขปรับปรุงเพื่อเพิ่มประสิทธิภาพฝาย

รหัสฝายที่ : WPH030101102

ชื่อฝาย ห้วยแม่ลาน จุดที่ 2 **ชื่อลำน้ำ** ห้วยแม่ลาน **ลำน้ำสาขาของ** แม่น้ำยม **ประเภทลำน้ำ** แม่น้ำสาขา **วันที่สำรวจ** 11 มิ.ย. 68

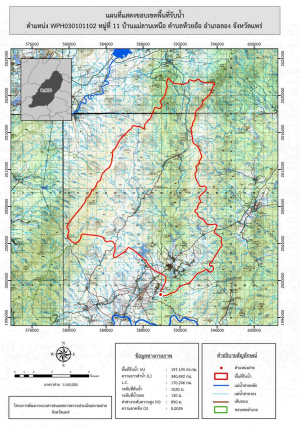
ฝายหินทิ้งอายุมากกว่า 10 ปี ในความรับผิดชอบของทต.แม่ลานนา ฝายนี้สร้างขึ้นจากหินทิ้งทิ้งเรียงกันในกล่องเกเบี้ยนและดาดผิวด้วยคอนกรีต มีสภาพในแต่ละส่วนดังนี้ ส่วน Protection เหนือน้ำ : ไม่มี ส่วนลาดด้านข้างมีวัชพืชขึ้นมาก ส่วนเหนือน้ำ : ไม่มี ส่วนลาดด้านข้างมีวัชพืชขึ้นมาก ส่วนควบคุมน้ำ : ฝายมีการทรุดตัวน้อย ทำให้น้ำไหลผ่านฝายแค่ส่วนที่ทรุดตัว แต่โดยรวมฝายยังใช้งานได้ปกติ ส่วนท้ายน้ำ : ไม่มี ส่วนลาดด้านข้างมีวัชพืชขึ้นมาก ส่วน Protection ท้ายน้ำ : ไม่มี ส่วนลาดด้านข้างมีวัชพืชขึ้นมาก ระบบส่งน้ำ : ไม่มี มีสภาพตะกอนหน้าฝาย : มีการสะสมของตะกอนปานกลาง

มีสภาพโดยรวมปกติ ควรวางมาตรการขุดลอกกำจัดวัชพืช และเศษกิ่งไม้ตามเวลาที่เหมาะสม
