การตรวจสภาพฝายและแนวทางแก้ไขปรับปรุงเพื่อเพิ่มประสิทธิภาพฝาย

รหัสฝายที่ : WPH030101103

ชื่อฝาย มข. หมู่ 11 **ชื่อลำน้ำ** ห้วยแม่ลาน **ลำน้ำสาขาของ** แม่น้ำยม **ประเภทลำน้ำ** แม่น้ำสาขา **วันที่สำรวจ** 11 มิ.ย. 68

หมู่บ้าน หมู่ที่ 11 บ้านแม่ลานเหนือ **ตำบล** ห้วยอ้อ **อำเภอ** ลอง **จังหวัด** แพร่

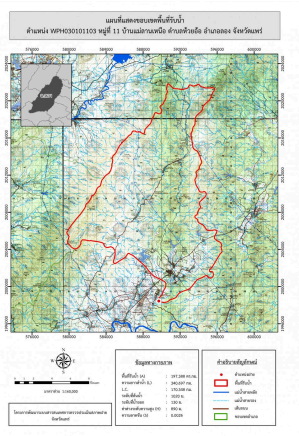
3. ส่วนควบคุมน้ำ : ☑ ใช้งานได้ดี ☐ ปานกลาง ☐ ทรุดโทรม

ฝายคอนกรีตแบบ มข. 2527 ก่อสร้างเมื่อปี พ.ศ.2538 มีอายุ 30 ปี ในความรับผิดชอบของกรมชลประทาน มีสภาพในแต่ละส่วนดังนี้ ส่วน Protection เหนือน้ำ : ไม่มี ส่วนลาดด้านข้างมีวัชพืชขึ้นปานกลาง ส่วนเหนือน้ำ : ไม่มี ส่วนลาดด้านข้างมีวัชพืชขึ้นปานกลาง ส่วนควบคุมน้ำ : ปกติสามารถใช้งานได้ ส่วนท้ายน้ำ : พื้นมีรูโพรงขนาดใหญ่หนึ่งจุด ส่วนลาดด้านข้างยังใช้งานได้ปกติ ส่วน Protection ท้ายน้ำ : ไม่มี ส่วนลาดด้านข้างมีวัชพืชขึ้นปานกลาง ระบบส่งน้ำ : ไม่มี มีสภาพตะกอนหน้าฝาย : มีการสะสมของตะกอนน้อย

มีสภาพโดยรวมปกติ ควรวางมาตรการขุดลอกกำจัดวัชพืช และเศษกิ่งไม้ตามเวลาที่เหมาะสม พื้นของส่วนท้ายน้ำมีรูโพรงขนาดใหญ่หนึ่งจุดแต่ยังใช้งานต่อไปได้ ระหว่างการใช้งานหากพบว่ารูโพรงมีขนาดใหญ่ขึ้น ควรซ่อมแซมพื้นส่วนนี้
