การตรวจสภาพฝายและแนวทางแก้ไขปรับปรุงเพื่อเพิ่มประสิทธิภาพฝาย

รหัสฝายที่ : WPH030101401

ชื่อฝาย ใหม่ **ชื่อลำน้ำ** ห้วยแม่ลาน **ลำน้ำสาขาของ** แม่น้ำยม **ประเภทลำน้ำ** แม่น้ำสาขา **วันที่สำรวจ** 11 มิ.ย. 68

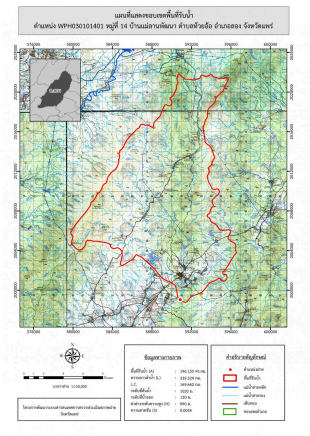
พื้นที่รับน้ำของฝายและข้อมูลประกอบ		สภาพโดยรวมของฝายและแนวทางแก้ไขปรับปรุงเบื้องต้น
	ข้อมูลพื้นที่รับน้ำของฝาย A = 196.16 ตารางกิโลเมตร L = 339.32 กิโลเมตร LC = 169.66 กิโลเมตร H = 890 เมตร s = 0 Return period = 100 ปี อัตราการไหลสูงสุด = 441.43 ลบ.ม./วินาที	**สภาพโดยรวมของฝาย** ฝายคอนกรีต อายุมากกว่า 10 ปี ในความรับผิดชอบของทต.แม่ลานนา สันฝายของฝายนี้มีการก่ออิฐเพิ่มขึ้นมาทำให้สันฝายมีระดับที่สูงขึ้นเพื่อให้เพิ่มระดับน้ำด้านเหนือน้ำได้ มีสภาพในแต่ละส่วนดังนี้ ส่วน Protection เหนือน้ำ : ไม่มี ส่วนเหนือน้ำ : ไม่มี ส่วนผิวน้ำและลาดด้านข้างมีวัชพืชขึ้นปานกลาง ส่วนควบคุมน้ำ : ฝายมีการทรุดตัวน้อย มีรูโพรงและการรั่วปานกลาง แต่โดยรวม ฝายยังใช้งานได้ปกติ ส่วนท้ายน้ำ : ปกติสามารถใช้งานได้ ส่วน Protection ท้ายน้ำ : ไม่มี ส่วนผิวน้ำและลาดด้านข้างมีวัชพืชขึ้นมาก ระบบส่งน้ำ : ปกติสามารถใช้งานได้ มีสภาพตะกอนหน้าฝาย : มีการสะสมของตะกอนมาก **แนวทางแก้ไขปรับปรุงเบื้องต้น** มีสภาพโดยรวมปกติ ควรวางมาตรการขุดลอกกำจัดวัชพืช และเศษกิ่งไม้ตามเวลาที่เหมาะสม สันฝายมีการรั่วของน้ำบ้าง แต่ยังเพียงพอที่จะส่งน้ำเข้าระบบส่งน้ำได้ และควรติดตั้งบานประตูระบบส่งน้ำเพื่อใช้ควบคุมระดับน้ำในระบบส่งน้ำ
