การตรวจสภาพฝายและแนวทางแก้ไขปรับปรุงเพื่อเพิ่มประสิทธิภาพฝาย

รหัสฝายที่ : WPH030200103

ชื่อฝาย ห้วยแม่ลานจุดที่ 3 **ชื่อลำน้ำ** แม่ลาน **ลำน้ำสาขาของ** แม่น้ำยม **ประเภทลำน้ำ** แม่น้ำสาขา **วันที่สำรวจ** 9 มิ.ย. 68

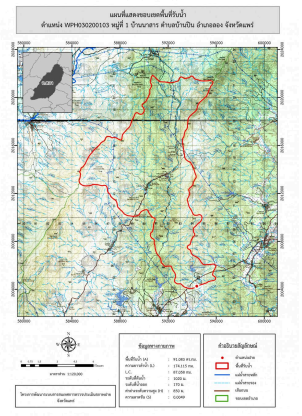
1. ส่วนป้องกันเหนือน้ำ : ☐ใช้งานได้ดี ☐ปานกลาง ☐ทรุดโทรม	ตะกอนมีปานกลาง	**2. ส่วนเหนือน้ำ :** ☐ใช้งานได้ดี ☐ปานกลาง ☐ทรุดโทรม	ตะกอนมีปานกลาง
3. ส่วนควบคุมน้ำ : ☐ใช้งานได้ดี ☑ปานกลาง ☐ทรุดโทรม		**4. ส่วนท้ายน้ำ :** ☐ใช้งานได้ดี ☐ปานกลาง ☑ทรุดโทรม	ตะกอนมีน้อย

5. ส่วนป้องกันท้ายน้ำ : ☐ใช้งานได้ดี ☐ปานกลาง ☐ทรุดโทรม	ตะกอนมีปานกลาง	**6. ระบบส่งน้ำ :** ☐ใช้งานได้ดี ☐ปานกลาง ☐ทรุดโทรม

พื้นที่รับน้ำของฝายและข้อมูลประกอบ		สภาพโดยรวมของฝายและแนวทางแก้ไขปรับปรุงเบื้องต้น
	ข้อมูลพื้นที่รับน้ำของฝาย A = 91.08 ตารางกิโลเมตร L = 174.12 กิโลเมตร LC = 87.06 กิโลเมตร H = 850 เมตร s = 0 Return period = 100 ปี อัตราการไหลสูงสุด = 309.98 ลบ.ม./วินาที	**สภาพโดยรวมของฝาย** ฝายคอนกรีตมีสภาพทรุดโทรมและเสื่อมสภาพจากการใช้งานเป็นเวลานาน โครงสร้างบางส่วนแตกร้าวและพังทลาย อีกทั้งถูกวัชพืชขึ้นปกคลุมหนาแน่นทำให้ไม่สามารถกักเก็บน้ำหรือใช้งานได้อย่างมีประสิทธิภาพ **แนวทางแก้ไขปรับปรุงเบื้องต้น** ควรรื้อถอน และก่อสร้างใหม่โดยให้พิจารณาจาก 4 ส่วนดังนี้ 1.มีรูปแบบของฝายให้เหมาะสมกับลักษณะภูมิประเทศ ความลาดชันและปริมาณตะกอนในลำน้ำ 2.ความยาวสันฝายไม่น้อยกว่าความกว้างลำน้ำเดิม 3.ความสูงสันฝายเหมาะสมไม่ทำให้เกิดน้ำล้นตลิ่งในช่วงน้ำหลาก 4.อาคารสลายพลังงานด้านหลังตัวฝายสามารถลดพลังงานของน้ำไม่ทำให้เกิดการกัดเซาะท้ายฝาย"
