การตรวจสภาพฝายและแนวทางแก้ไขปรับปรุงเพื่อเพิ่มประสิทธิภาพฝาย

รหัสฝายที่ : WPH030200302

ชื่อฝาย ห้วยแม่ยาก 2 **ชื่อลำน้ำ** แม่ยาก **ลำน้ำสาขาของ** ห้วยแม่ลาน **ประเภทลำน้ำ** ลำห้วย **วันที่สำรวจ** 9 มิ.ย. 68

หมู่บ้าน หมู่ที่ 3 บ้านทุ่งตระกล้า **ตำบล** บ้านปิน **อำเภอ** ลอง **จังหวัด** แพร่

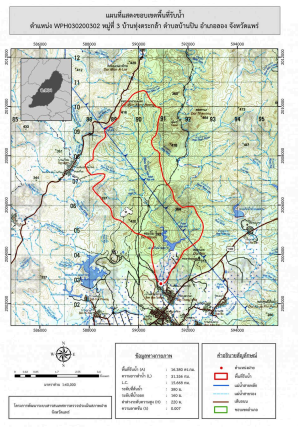
ฝายคอนกรีต มีอายุมากกว่า 30 ปี มีสภาพในแต่ละส่วนดังนี้ ส่วน Protection เหนือน้ำ : ไม่มี ส่วนเหนือน้ำ : ไม่มี ส่วนควบคุมน้ำ : กำแพงข้างของฝายพบการกัดเซาะและทรุดตัวระดับปานกลาง มีวัชพืชเล็กน้อย สามารถใช้งานได้ ส่วนท้ายน้ำ : ไม่มี ส่วน Protection ท้ายน้ำ : ไม่มี ระบบส่งน้ำ : ไม่มีระบบส่งน้ำ มีสภาพตะกอนหน้าฝาย : ตะกอนสะสมปริมาณมาก

มีสภาพโดยรวมปกติ ควรวางมาตรการขุดลอกและกำจัดวัชพืชตามเวลาที่เหมาะสม
