การตรวจสภาพฝายและแนวทางแก้ไขปรับปรุงเพื่อเพิ่มประสิทธิภาพฝาย

รหัสฝายที่ : WPH030200402

ชื่อฝาย ถ่ำตัน **ชื่อลำน้ำ** แม่ลาน **ลำน้ำสาขาของ** แม่น้ำยม **ประเภทลำน้ำ** แม่น้ำสาขา **วันที่สำรวจ** 9 มิ.ย. 68

หมู่บ้าน หมู่ที่ 4 บ้านใหม่ **ตำบล** บ้านปิน **อำเภอ** ลอง **จังหวัด** แพร่

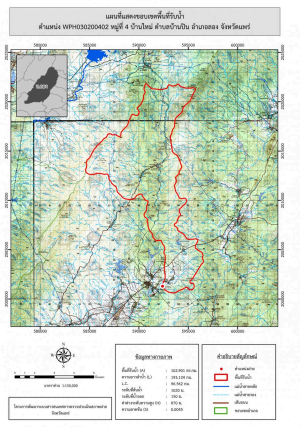
ฝายคอนกรีต มีอายุมากกว่า 30 ปี มีสภาพในแต่ละส่วนดังนี้ ส่วน Protection เหนือน้ำ : ไม่มี ส่วนเหนือน้ำ : มีวัชพืชน้อย สามารถใช้งานได้ ส่วนควบคุมน้ำ : กำแพงข้างของส่วนควบคุมมีวัชพืชปกคลุมค่อนข้างมาก แต่สามารถใช้งานได้ตามปกติ ส่วนท้ายน้ำ : ส่วนพื้นปกติ ลาดด้าจข้างพบการแตกร้าวมาก, ถูกกัดเซาะปานกลาง, รูโพรงและรั่วเล็กน้อย แต่โดยรวมยังสามารถใช้งานได้ตามปกติ ส่วน Protection ท้ายน้ำ : ไม่มี ระบบส่งน้ำ : สามารถใช้งานส่งน้ำได้ตามปกติ มีสภาพตะกอนหน้าฝาย : ปริมาณตะกอนสะสมน้อย

มีสภาพโดยรวมปกติแต่มีวัชพืชขึ้นค่อนข้างหนาแน่น

ควรวางมาตรการขุดลอกและกำจัดวัชพืชตามเวลาที่เหมาะสม
