การตรวจสภาพฝายและแนวทางแก้ไขปรับปรุงเพื่อเพิ่มประสิทธิภาพฝาย

รหัสฝายที่ : WPH030200403

ชื่อฝาย บ้านบนนา **ชื่อลำน้ำ** แม่ลาน **ลำน้ำสาขาของ** แม่น้ำยม **ประเภทลำน้ำ** แม่น้ำสาขา **วันที่สำรวจ** 10 ส.ค. 68

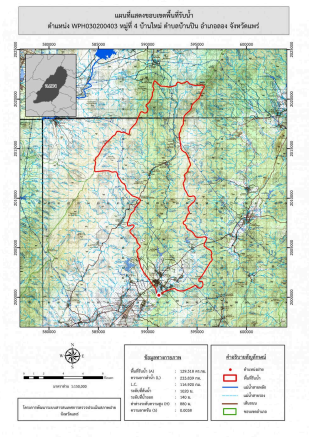
สภาพฝายของแต่ละองค์ประกอบ (Element)			
1. ส่วนป้องกันเหนือน้ำ : ☐ ใช้งานได้ดี ☐ ปานกลาง ☐ ทรุดโทรม	ตะกอนมีน้อย	**2. ส่วนเหนือน้ำ :** ☐ ใช้งานได้ดี ☐ ปานกลาง ☐ ทรุดโทรม	ตะกอนมีน้อย
3. ส่วนควบคุมน้ำ : ☐ ใช้งานได้ดี ☑ ปานกลาง ☐ ทรุดโทรม		**4. ส่วนท้ายน้ำ :** ☐ ใช้งานได้ดี ☐ ปานกลาง ☑ ทรุดโทรม	ตะกอนมีน้อย

พื้นที่รับน้ำของฝายและข้อมูลประกอบ		สภาพโดยรวมของฝายและแนวทางแก้ไขปรับปรุงเบื้องต้น
	<u>ข้อมูลพื้นที่รับน้ำของฝาย</u> A = 129.52 ตารางกิโลเมตร L = 233.84 กิโลเมตร LC = 116.92 กิโลเมตร H = 880 เมตร s = 0 Return period = 100 ปี อัตราการไหลสูงสุด = 364.58 ลบ.ม./วินาที	**สภาพโดยรวมของฝาย** ฝายคอนกรีตขนาดใหญ่ มีอายุมากกว่า 20 ปี มีสภาพในแต่ละส่วนดังนี้ ส่วน Protection เหนือน้ำ : ไม่มี ส่วนเหนือน้ำ : ไม่มี ส่วนควบคุมน้ำ : ฝายควบคุมน้ำพบการแตกร้าว, รูโพรง, รูรั่ว, เคลื่อนตัว และระบายน้ำค่อนข้างยาก อีกทั้งกำแพงข้างพบวัชพืชปกคลุมกีดขวางทางน้ำหนาแน่น ส่วนท้ายน้ำ : พบฟันตะเข้ปรากฏในตำแหน่งที่ไม่เหมาะสมกับการสลายพลังงานน้ำ ส่วน Protection ท้ายน้ำ : ไม่มี แต่มีวัชพืชเจริญเติบโตหนาแน่นบริเวณกลางลำน้ำ ระบบส่งน้ำ : ไม่มีระบบส่งน้ำ มีสภาพตะกอนหน้าฝาย : ปริมาณตะกอนสะสมน้อย **แนวทางแก้ไขปรับปรุงเบื้องต้น** ควรปรับปรุงส่วนฝายควบคุมน้ำที่ถูกกัดเซาะจนเกิดการแตกร้าว และรื้อถอนฟันตะเข้เดิมเพื่อก่อสร้างใหม่ในตำแหน่งท้ายน้ำตามหลักวิศวกรรม เพื่อให้ทำหน้าที่สลายพลังงานและลดแรงกัดเซาะได้อย่างมีประสิทธิภาพ ทั้งนี้ควรกำหนดมาตรการขุดลอกตะกอนและกำจัดวัชพืชอย่างเหมาะสมและต่อเนื่อง
