การตรวจสภาพฝายและแนวทางแก้ไขปรับปรุงเพื่อเพิ่มประสิทธิภาพฝาย

รหัสฝายที่ : WPH030200404

ชื่อฝาย ปงขมิ้น **ชื่อลำน้ำ** แม่ลาน **ลำน้ำสาขาของ** แม่น้ำยม **ประเภทลำน้ำ** แม่น้ำสาขา **วันที่สำรวจ** 10 มิ.ย. 68

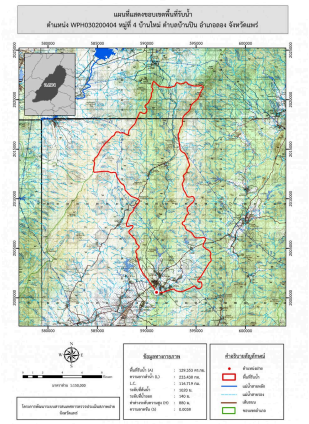
ฝายคอนกรีต มีอายุมากกว่า 20 ปี มีสภาพในแต่ละส่วนดังนี้ ส่วน Protection เหนือน้ำ : ส่วนพื้นไม่มี ลาดด้านข้างสามารถใช้งานได้ตามปกติ ส่วนเหนือน้ำ : ส่วนพื้นไม่มีลาดด้านข้างปกติมีวัชพืชน้อย ส่วนควบคุมน้ำ : มีสภาพปกติสามารถใช้งานได้ ส่วนท้ายน้ำ : ส่วนพื้นมองไม่เห็น ลาดด้านข้างพบการแตกร้าวเล็กน้อย วัชพืชปกคลุมปานกลาง ส่วน Protection ท้ายน้ำ : มีสภาพปกติ สามารถใช้งานได้ ระบบส่งน้ำ : ไม่มีระบบส่งน้ำ มีสภาพตะกอนหน้าฝาย : ปริมาณตะกอนสะสมน้อย

มีสภาพโดยรวมปกติ ควรวางมาตรการขุดลอกและกำจัดวัชพืชตามเวลาที่เหมาะสม
