การตรวจสภาพฝายและแนวทางแก้ไขปรับปรุงเพื่อเพิ่มประสิทธิภาพฝาย

รหัสฝายที่ : WPH030200405

ชื่อฝาย วังอีนา **ชื่อลำน้ำ** แม่ลาน **ลำน้ำสาขาของ** แม่น้ำยม **ประเภทลำน้ำ** แม่น้ำสาขา **วันที่สำรวจ** 10 มิ.ย. 68

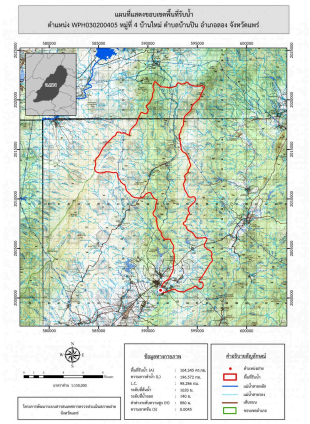
ฝายคอนกรีต มีอายุมากกว่า 20 ปี มีสภาพในแต่ละส่วนดังนี้ ส่วน Protection เหนือน้ำ : ไม่มี ส่วนเหนือน้ำ : ลาดด้านข้างมีการกัดเซาะเล็กน้อยและมีวัชพืชปกคลุมหนาแน่น ส่วนควบคุมน้ำ : มีสภาพปกติสามารถใช้งานได้ ส่วนท้ายน้ำ : มีสภาพปกติสามารถใช้งานได้ แต่วัชพืชปกคลุมค่อนข้างหนาแน่น ส่วน Protection ท้ายน้ำ : มีสภาพปกติสามารถใช้งานได้ แต่วัชพืชปกคลุมค่อนข้างหนาแน่น ระบบส่งน้ำ : ไม่มีระบบส่งน้ำ มีสภาพตะกอนหน้าฝาย : ตะกอนสะสมระดับปานกลาง

มีสภาพโดยรวมปกติแต่มีวัชพืชขึ้นค่อนข้างหนาแน่น

ควรวางมาตรการขุดลอกและกำจัดวัชพืชตามเวลาที่เหมาะสม
