การตรวจสภาพฝายและแนวทางแก้ไขปรับปรุงเพื่อเพิ่มประสิทธิภาพฝาย

รหัสฝายที่ : WPH030200409

ชื่อฝาย สถานีรถไฟบ้านปิน **ชื่อลำน้ำ** แม่ลาน **ลำน้ำสาขาของ** แม่น้ำยม **ประเภทลำน้ำ** แม่น้ำสาขา **วันที่สำรวจ** 10 มิ.ย. 68

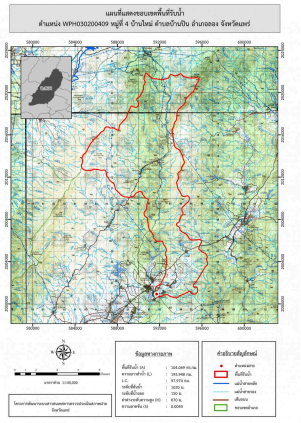
1. ส่วนป้องกันเหนือน้ำ : ☑ ใช้งานได้ดี ☐ ปานกลาง ☐ ทรุดโทรม

2. ส่วนเหนือน้ำ : ☐ ใช้งานได้ดี ☐ ปานกลาง ☐ ทรุดโทรม — ตะกอนมีปานกลาง

3. ส่วนควบคุมน้ำ : ☑ ใช้งานได้ดี ☐ ปานกลาง ☐ ทรุดโทรม

4. ส่วนท้ายน้ำ : ☑ ใช้งานได้ดี ☐ ปานกลาง ☐ ทรุดโทรม — ตะกอนมีปานกลาง

5. ส่วนป้องกันท้ายน้ำ : ☐ ใช้งานได้ดี ☐ ปานกลาง ☐ ทรุดโทรม — ตะกอนมีน้อย

พื้นที่รับน้ำของฝายและข้อมูลประกอบ		สภาพโดยรวมของฝายและแนวทางแก้ไขปรับปรุงเบื้องต้น
	ข้อมูลพื้นที่รับน้ำของฝาย A = 104.07 ตารางกิโลเมตร L = 195.95 กิโลเมตร LC = 97.97 กิโลเมตร H = 870 เมตร s = 0 Return period = 100 ปี อัตราการไหลสูงสุด = 329.62 ลบ.ม./วินาที	**สภาพโดยรวมของฝาย** ฝายสันกว้าง มีอายุมากกว่า 20 ปี มีสภาพในแต่ละส่วนดังนี้ ส่วน Protection เหนือน้ำ : ส่วนพื้นไม่มี ลาดด้านข้างสามารถใช้งานได้ตามปกติ ส่วนเหนือน้ำ : ไม่มี ส่วนควบคุมน้ำ : มีสภาพปกติสามารถใช้งานได้ ส่วนท้ายน้ำ : มีสภาพปกติสามารถใช้งานได้ แต่ลาดด้านข้างมีต้นไม้ใหญ่เจริญเติบโต ส่วน Protection ท้ายน้ำ : ไม่มี ระบบส่งน้ำ : ไม่มีระบบส่งน้ำ มีสภาพตะกอนหน้าฝาย : ตะกอนสะสมระดับปานกลาง **แนวทางแก้ไขปรับปรุงเบื้องต้น** ฝายมีสภาพโดยรวมปกติ แต่ควรวางมาตรการขุดลอกและกำจัดวัชพืชตามช่วงเวลาที่เหมาะสม อีกทั้งควรหมั่นตรวจสอบลาดด้านข้างท้ายน้ำที่มีต้นไม้ใหญ่ขึ้น เนื่องจากอาจส่งผลกระทบต่อความมั่นคงของโครงสร้างควบคุมน้ำ
