การตรวจสภาพฝายและแนวทางแก้ไขปรับปรุงเพื่อเพิ่มประสิทธิภาพฝาย

รหัสฝายที่ : WPH030200602

ชื่อฝาย ห้วยแม่ส้มจุดที่ 2 **ชื่อลำน้ำ** ห้วยแม่ส้ม **ลำน้ำสาขาของ** แม่น้ำยม **ประเภทลำน้ำ** ลำห้วย **วันที่สำรวจ** 9 มิ.ย. 68

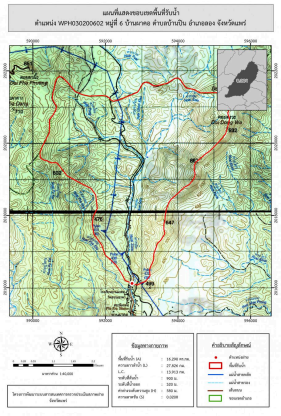
สภาพฝายของแต่ละองค์ประกอบ (Element)			
1. ส่วนป้องกันเหนือน้ำ : ☐ ใช้งานได้ดี ☐ ปานกลาง ☐ ทรุดโทรม	ตะกอนมีมาก	**2. ส่วนเหนือน้ำ :** ☐ ใช้งานได้ดี ☐ ปานกลาง ☐ ทรุดโทรม	ตะกอนมีมาก
3. ส่วนควบคุมน้ำ : ☑ ใช้งานได้ดี ☐ ปานกลาง ☐ ทรุดโทรม		**4. ส่วนท้ายน้ำ :** ☐ ใช้งานได้ดี ☐ ปานกลาง ☐ ทรุดโทรม	ตะกอนมีน้อย

พื้นที่รับน้ำของฝายและข้อมูลประกอบ		สภาพโดยรวมของฝายและแนวทางแก้ไขปรับปรุงเบื้องต้น
	ข้อมูลพื้นที่รับน้ำของฝาย A = 16.29 ตารางกิโลเมตร L = 27.83 กิโลเมตร LC = 13.91 กิโลเมตร H = 580 เมตร s = 0.02 c = 0.2 I = 39.42 มิลลิเมตร/ชั่วโมง Return period = 100 ปี อัตราการไหลสูงสุด = 35.7 ลบ.ม./วินาที	**สภาพโดยรวมของฝาย** ฝายคอนกรีตขนาดเล็กที่เสริมด้วยหินก่อ ก่อสร้างเมื่อปี พ.ศ.2542 มีอายุ 26 ปี มีสภาพในแต่ละส่วนดังนี้ ส่วน Protection เหนือน้ำ : ไม่มี ส่วนเหนือน้ำ : ไม่มี แต่มีการสะสมของตะกอนจำนวนมาก ส่วนควบคุมน้ำ : ส่วนควบคุมพบการกัดเซาะระดับปานกลางยังคงใช้งานได้ ส่วนท้ายน้ำ : ไม่มี ส่วน Protection ท้ายน้ำ : ไม่มี ระบบส่งน้ำ : ไม่มีระบบส่งน้ำ มีสภาพตะกอนหน้าฝาย : ตะกอนสะสมปริมาณมาก **แนวทางแก้ไขปรับปรุงเบื้องต้น** ฝายคอนกรีตขนาดเล็กยังคงใช้งานได้ แต่พบการสะสมของตะกอนเหนือน้ำในปริมาณมากจนไม่สามารถกักเก็บน้ำได้อย่างมีประสิทธิภาพ ควรดำเนินการขุดลอกตะกอนและกำจัดวัชพืชอย่างสม่ำเสมอ
