การตรวจสภาพฝายและแนวทางแก้ไขปรับปรุงเพื่อเพิ่มประสิทธิภาพฝาย

รหัสฝายที่ : WPH030200701

ชื่อฝาย **ชื่อลำน้ำ** แม่สูต **ลำน้ำสาขาของ** แม่ต้า/แม่น้ำยม **ประเภทลำน้ำ** ลำห้วย **วันที่สำรวจ** 30 มิ.ย. 68

หมู่บ้าน หมู่ที่ 7 บ้านห้วยแม่ต้า **ตำบล** บ้านปิน **อำเภอ** ลอง **จังหวัด** แพร่

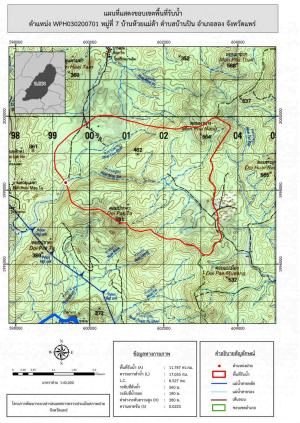
3. ส่วนควบคุมน้ำ : ☐ใช้งานได้ดี ☐ปานกลาง ☑ทรุดโทรม

4. ส่วนท้ายน้ำ : ☐ใช้งานได้ดี ☐ปานกลาง ☑ทรุดโทรม — ตะกอนมีน้อย

เป็นฝาย คสล. ที่ก่อสร้างโดย อบต.บ้านปิน อายุฝายมากกว่า 30 ปี พังเสียหายหมดสภาพ ไม่สามารถใช้งานได้ มีสภาพตะกอนหน้าฝาย : มาก

ควรรื้อถอน และก่อสร้างใหม่ในรูปแบบ และขนาดที่เหมาะสม
