การตรวจสภาพฝายและแนวทางแก้ไขปรับปรุงเพื่อเพิ่มประสิทธิภาพฝาย

รหัสฝายที่ : WPH030200702

หมู่บ้าน หมู่ที่ 7 บ้านห้วยแม่ต้า **ตำบล** บ้านปิน **อำเภอ** ลอง **จังหวัด** แพร่

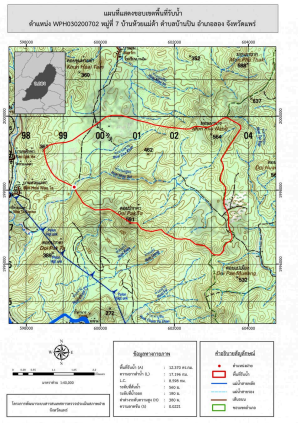
เป็นฝาย คสล. ที่ก่อสร้างโดย อบต.บ้านปิน อายุฝายมากกว่า 30 ปี มีสภาพในแต่ละส่วนดังนี้ ส่วน Protection เหนือน้ำ : ไม่มี ส่วนเหนือน้ำ : ไม่มี ส่วนควบคุมน้ำ : สภาพปกติโดยรวมใช้งานได้มีการกัดเซาะ และทรุดตัวน้อย มีวัชพืชขึ้นน้อย ส่วนท้ายน้ำ : สภาพปกติโดยรวมใช้งานได้ มีวัชพืชขึ้นน้อย ส่วน Protection ท้ายน้ำ : ไม่มี ระบบส่งน้ำ : สภาพปกติโดยรวมใช้งานได้ มีวัชพืชขึ้นน้อย มีสภาพตะกอนหน้าฝาย : มาก

ตัวฝาย มีสภาพโดยรวมปกติ ควรวางมาตรการขุดลอก และกำจัดวัชพืชตามเวลาที่เหมาะสม
