การตรวจสภาพฝายและแนวทางแก้ไขปรับปรุงเพื่อเพิ่มประสิทธิภาพฝาย

รหัสฝายที่ : WPH030200703

หมู่บ้าน หมู่ที่ 7 บ้านห้วยแม่ต้า **ตำบล** บ้านปิน **อำเภอ** ลอง **จังหวัด** แพร่

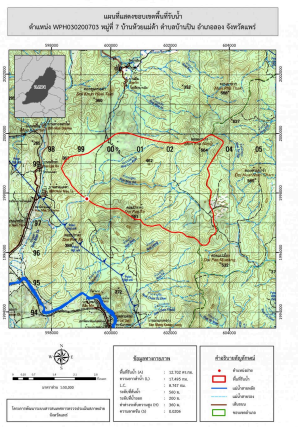
เป็นฝาย คสล. ในความรับผิดชอบของ อบต.บ้านปิน อายุมากกว่า 30 ปี มีสภาพในแต่ละส่วนดังนี้ ส่วน Protection เหนือน้ำ : ไม่มี ส่วนเหนือน้ำ : ไม่มี ส่วนควบคุมน้ำ : สภาพปกติโดยรวมใช้งานได้ มีวัชพืชขึ้นน้อย ส่วนท้ายน้ำ : มีการกัดเซาะ ทรุดตัว และแตกร้าวปานกลาง มีรูโพรง และมีการเคลื่อนตัวน้อย มีวัชพืชขึ้นน้อย ส่วน Protection ท้ายน้ำ : ไม่มี ระบบส่งน้ำ : สภาพปกติโดยรวมใช้งานได้ มีสภาพตะกอนหน้าฝาย : มาก

เนื่องจากสภาพฝายค่อนข้างเก่า และทรุดโทรมอาจไม่คุ้มค่าในการปรับปรุง สามารถใช้งานต่อไปได้หากในอนาคตตรวจพบความเสียหายเพิ่มขึ้นควรพิจารณารื้อถอน และก่อสร้างใหม่ในรูแบบ และขนาดที่เหมาะสม
