การตรวจสภาพฝายและแนวทางแก้ไขปรับปรุงเพื่อเพิ่มประสิทธิภาพฝาย

รหัสฝายที่ : WPH030200705

ชื่อฝาย **ชื่อลำน้ำ** แม่สูต **ลำน้ำสาขาของ** แม่ต้า/แม่น้ำยม **ประเภทลำน้ำ** ลำห้วย **วันที่สำรวจ** 30 มิ.ย. 68

หมู่บ้าน หมู่ที่ 7 บ้านห้วยแม่ต้า **ตำบล** บ้านปิน **อำเภอ** ลอง **จังหวัด** แพร่

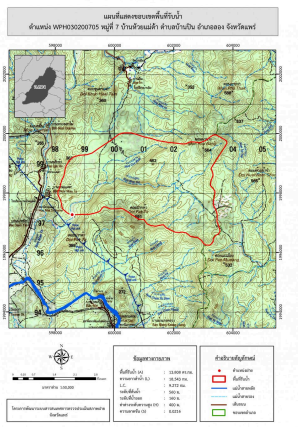
เป็นฝาย คสล. ที่ก่อสร้างโดย อบต.บ้านปิน อายุฝายมากกว่า 20 ปี มีสภาพในแต่ละส่วนดังนี้ ส่วน Protection เหนือน้ำ : ไม่มี ส่วนเหนือน้ำ : ไม่มี ส่วนควบคุมน้ำ : สภาพปกติโดยรวมใช้งานได้ มีวัชพืชขึ้นน้อย ส่วนท้ายน้ำ : สภาพปกติโดยรวมใช้งานได้ มีวัชพืชขึ้นน้อย ส่วน Protection ท้ายน้ำ : ไม่มี ระบบส่งน้ำ : สภาพปกติโดยรวมใช้งานได้ มีสภาพตะกอนหน้าฝาย : มาก

ตัวฝาย มีสภาพโดยรวมปกติ ควรวางมาตรการขุดลอก และกำจัดวัชพืชตามเวลาที่เหมาะสม
