การตรวจสภาพฝายและแนวทางแก้ไขปรับปรุงเพื่อเพิ่มประสิทธิภาพฝาย

รหัสฝายที่ : WPH030200707

ชื่อฝาย **ชื่อลำน้ำ** แม่สูต **ลำน้ำสาขาของ** แม่ต้า/แม่น้ำยม **ประเภทลำน้ำ** ลำห้วย **วันที่สำรวจ** 30 มิ.ย. 68

หมู่บ้าน หมู่ที่ 7 บ้านห้วยแม่ต้า **ตำบล** บ้านปิน **อำเภอ** ลอง **จังหวัด** แพร่

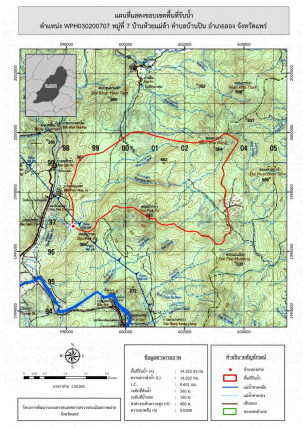
เป็นฝายที่ก่อสร้าง เมื่อปี พ.ศ.2546 โดยกรมชลประทาน ถ่ายโอนให้กับ อบต.บ้านปิน อายุฝาย 22 ปี มีสภาพในแต่ละส่วนดังนี้ ส่วน Protection เหนือน้ำ : ปกติสามารถใช้งานได้ ส่วนเหนือน้ำ : ปกติสามารถใช้งานได้ มีวัชพืชขึ้นน้อย ส่วนควบคุมน้ำ : ปกติสามารถใช้งานได้ ส่วนท้ายน้ำ : ปกติสามารถใช้งานได้ มีวัชพืชขึ้นน้อย ส่วน Protection ท้ายน้ำ : ไม่สามารถมองเห็น ระบบส่งน้ำ : ปกติสามารถใช้งานได้ มีวัชพืชขึ้นน้อย

มีสภาพตะกอนหน้าฝาย : น้อย

มีสภาพโดยรวมปกติ ควรวางมาตรการขุดลอก และกำจัดวัชพืชตามเวลาที่เหมาะสม
