การตรวจสภาพฝายและแนวทางแก้ไขปรับปรุงเพื่อเพิ่มประสิทธิภาพฝาย

รหัสฝายที่ : WPH030200901

ชื่อฝาย นายสวัสดิ์ **ชื่อลำน้ำ** ห้วยแม่ลาน **ลำน้ำสาขาของ** แม่น้ำยม **ประเภทลำน้ำ** แม่น้ำสาขา **วันที่สำรวจ** 13 มิ.ย. 68

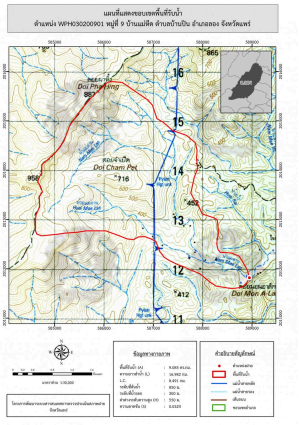
พื้นที่รับน้ำของฝายและข้อมูลประกอบ		สภาพโดยรวมของฝายและแนวทางแก้ไขปรับปรุงเบื้องต้น
	ข้อมูลพื้นที่รับน้ำของฝาย A = 9.09 ตารางกิโลเมตร L = 16.98 กิโลเมตร LC = 8.49 กิโลเมตร H = 550 เมตร s = 0.03 c = 0.2 I = 60.2 มิลลิเมตร/ชั่วโมง Return period = 100 ปี อัตราการไหลสูงสุด = 30.41 ลบ.ม./วินาที	**สภาพโดยรวมของฝาย** อยู่ระหว่างการก่อสร้าง (ก่อสร้างทดแทนฝายเดิม) **แนวทางแก้ไขปรับปรุงเบื้องต้น** อยู่ระหว่างการก่อสร้าง (ก่อสร้างทดแทนฝายเดิม)
