การตรวจสภาพฝายและแนวทางแก้ไขปรับปรุงเพื่อเพิ่มประสิทธิภาพฝาย

รหัสฝายที่ : WPH030200906

ชื่อฝาย จันสม **ชื่อลำน้ำ** ห้วยแม่ลาน **ลำน้ำสาขาของ** แม่น้ำยม **ประเภทลำน้ำ** แม่น้ำสาขา **วันที่สำรวจ** 13 มิ.ย. 68

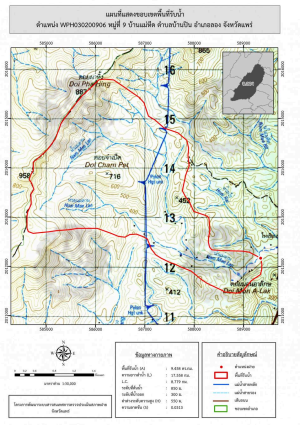
พื้นที่รับน้ำของฝายและข้อมูลประกอบ		สภาพโดยรวมของฝายและแนวทางแก้ไขปรับปรุงเบื้องต้น
	ข้อมูลพื้นที่รับน้ำของฝาย A = 9.46 ตารางกิโลเมตร L = 17.56 กิโลเมตร LC = 8.78 กิโลเมตร H = 550 เมตร s = 0.03 c = 0.2 I = 58.52 มิลลิเมตร/ชั่วโมง Return period = 100 ปี อัตราการไหลสูงสุด = 30.77 ลบ.ม./วินาที	**สภาพโดยรวมของฝาย** อยู่ระหว่างการก่อสร้าง (ก่อสร้างทดแทนฝายเดิม) **แนวทางแก้ไขปรับปรุงเบื้องต้น** อยู่ระหว่างการก่อสร้าง (ก่อสร้างทดแทนฝายเดิม)
