การตรวจสภาพฝายและแนวทางแก้ไขปรับปรุงเพื่อเพิ่มประสิทธิภาพฝาย

รหัสฝายที่ : WPH030200907

ชื่อฝาย มงคล **ชื่อลำน้ำ** ห้วยแม่ลาน **ลำน้ำสาขาของ** แม่น้ำยม **ประเภทลำน้ำ** แม่น้ำสาขา **วันที่สำรวจ** 13 มิ.ย. 68

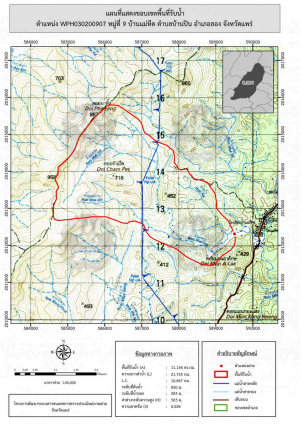
1. ส่วนป้องกันเหนือน้ำ : ☐ใช้งานได้ดี ☐ปานกลาง ☐ทรุดโทรม	ตะกอนมีมาก	**2. ส่วนเหนือน้ำ :** ☐ใช้งานได้ดี ☐ปานกลาง ☐ทรุดโทรม	ตะกอนมีมาก
3. ส่วนควบคุมน้ำ : ☐ใช้งานได้ดี ☑ปานกลาง ☐ทรุดโทรม		**4. ส่วนท้ายน้ำ :** ☐ใช้งานได้ดี ☑ปานกลาง ☐ทรุดโทรม	ตะกอนมีน้อย

5. ส่วนป้องกันท้ายน้ำ : ☐ใช้งานได้ดี ☐ปานกลาง ☐ทรุดโทรม		**6. ระบบส่งน้ำ :** ☑ใช้งานได้ดี ☐ปานกลาง ☐ทรุดโทรม	ตะกอนมีปานกลาง

พื้นที่รับน้ำของฝายและข้อมูลประกอบ		สภาพโดยรวมของฝายและแนวทางแก้ไขปรับปรุงเบื้องต้น
	ข้อมูลพื้นที่รับน้ำของฝาย A = 11.16 ตารางกิโลเมตร L = 21.73 กิโลเมตร LC = 10.87 กิโลเมตร H = 565 เมตร s = 0.03 c = 0.2 I = 48.97 มิลลิเมตร/ชั่วโมง Return period = 100 ปี อัตราการไหลสูงสุด = 30.38 ลบ.ม./วินาที	**สภาพโดยรวมของฝาย** ฝายคอนกรีตขนาดเล็กซึ่งมีสภาพชำรุดจากการถูกน้ำกัดเซาะ มีอายุมากกว่า 30 ปี มีสภาพในแต่ละส่วนดังนี้ ส่วน Protection เหนือน้ำ : ไม่มี ส่วนเหนือน้ำ : ไม่มี ส่วนควบคุมน้ำ : ฝายควบคุมน้ำพบการเคลื่อนตัวมากและระบายน้ำได้ค่อนข้างยาก อีกทั้งยังมีการกัดเซาะและทรุดตัว ส่วนท้ายน้ำ : ส่วนพื้นพบการกัดเซาะ, ทรุดตัว, แตกร้าว และมีการเคลื่อนตัวมาก ส่วน Protection ท้ายน้ำ : ไม่มี ระบบส่งน้ำ : ระบบส่งน้ำเป็นคลองดินสามารถส่งน้ำได้ แต่มีวัชพืชเจริญเติบโตค่อนข้างหนาแน่น มีสภาพตะกอนหน้าฝาย : ตะกอนสะสมปริมาณมาก **แนวทางแก้ไขปรับปรุงเบื้องต้น** ควรได้รับการปรับปรุงส่วนควบคุมน้ำและท้ายน้ำ อีกทั้งพบว่าวัชพืชขึ้นค่อนข้างหนาแน่น ควรวางมาตรการขุดลอกและกำจัดวัชพืชตามเวลาที่เหมาะสม
